Schlussbericht vom 30.09.2022

zu IGF-Vorhaben Nr.20794N

Systematische Ursachenforschung von Erosionsschäden an Windenergieanlagen mittels Computertomographie (XRM) als Basis zur Schadensminimierung und Serviceoptimierung (SUrfErCut)

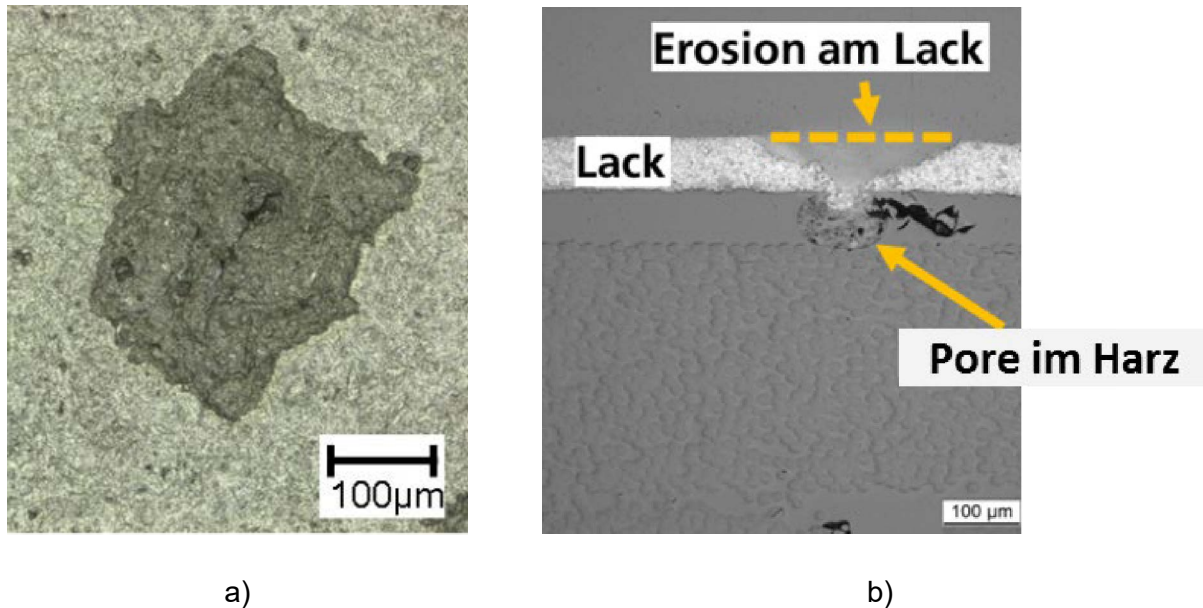
Bisherige Untersuchungen auf dem Themengebiet zu Erosionsschäden zeigen, dass Inhomogenitäten (wie z.B. Luftblasen) im FVK oder in der Beschichtung diese maßgeblich begünstigen könnten. So zeigt Abbildung 2a eine beginnende Erosion im Lack. Ein Schlibbild in Abbildung 2b quer zur Lackoberfläche lässt erkennen, dass sich an der Erosionsstelle eine Pore im Harz unterhalb des Lacks befindet. Es gibt die Hypothese, dass Erosionsschäden bevorzugt an solchen Stellen auftreten [10].

Abbildung 2: Mikroskopieaufnahmen a) eines äußeren Erosionsschadens im Lack, b) eines Schliffes des Erosionsschadens mit darunterliegender Pore im Harz.

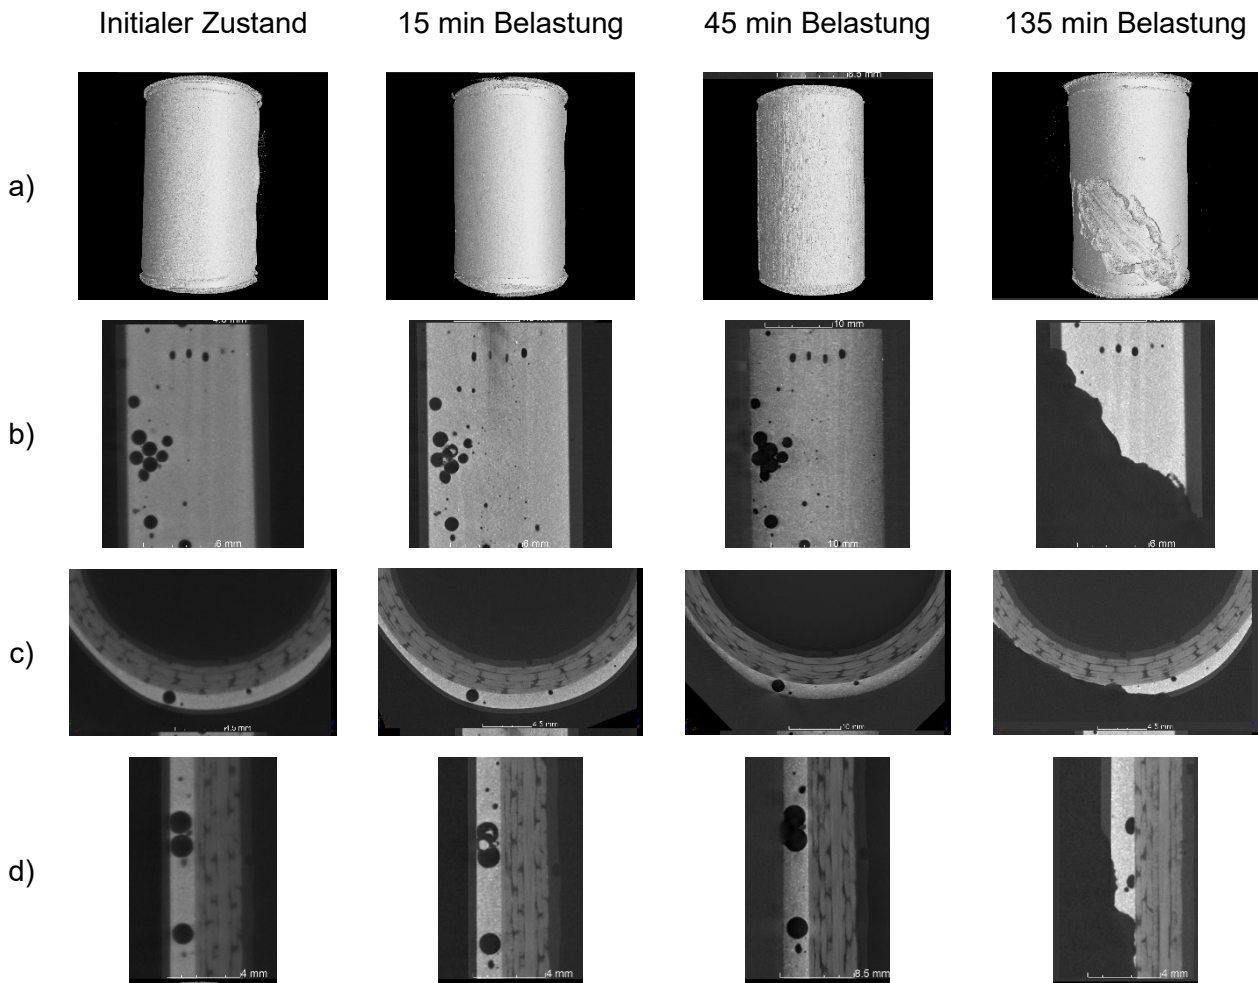
Abbildung 31: μ -CT-Aufnahmen: Probekörper mit Luftblasen im Spachtel nach unterschiedlichen Belastungszyklen in unterschiedlichen Ansichten und Schnittbildern.

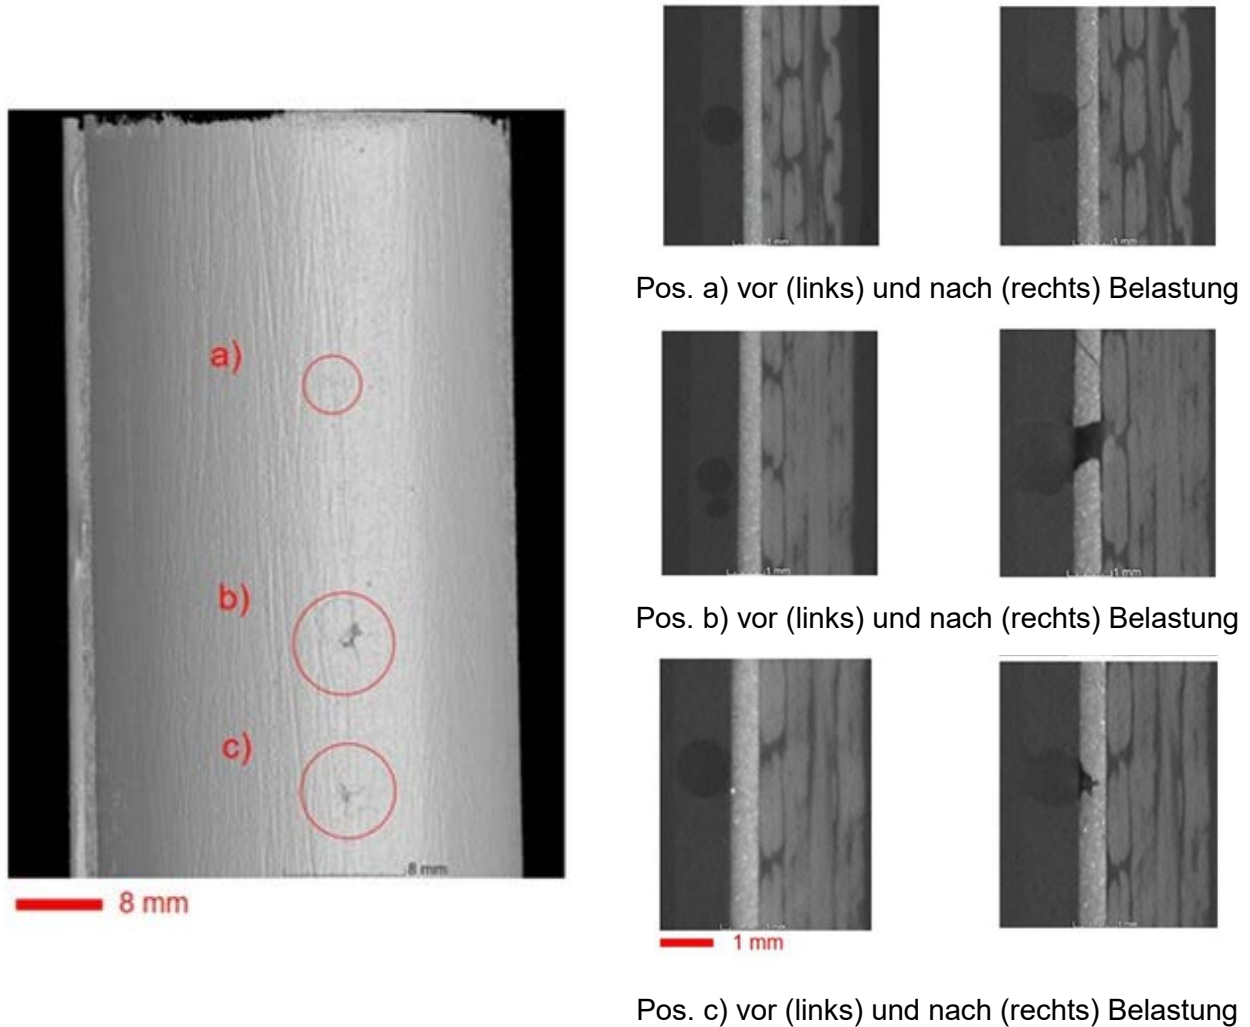
Abbildung 32: 3D-Darstellung der belasteten Probe (links) mit markierten Positionen der Schnittbilder. Die Schnittbilder (rechts) zeigen die identischen Positionen vor und nach der Belastung im Regenerosionsprüfstand.

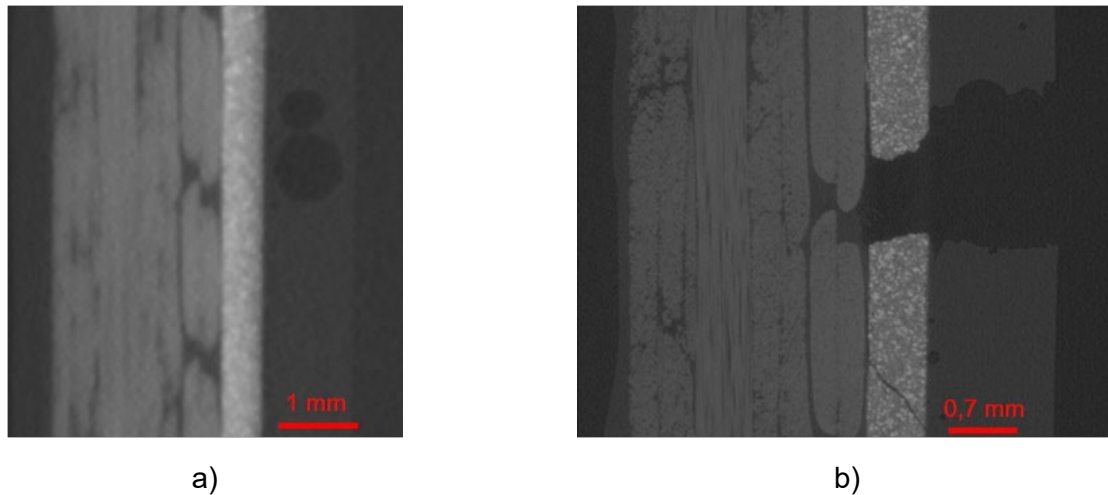
Abbildung 33: a) zeigt ein μ -CT-Schnittbild vor der Belastung bei einer Pixelgröße von $27\ \mu\text{m}$, in b) XRM (Pixelgröße $9\ \mu\text{m}$) gleiche Position nach der Belastung im Regenerosionsprüfstand.

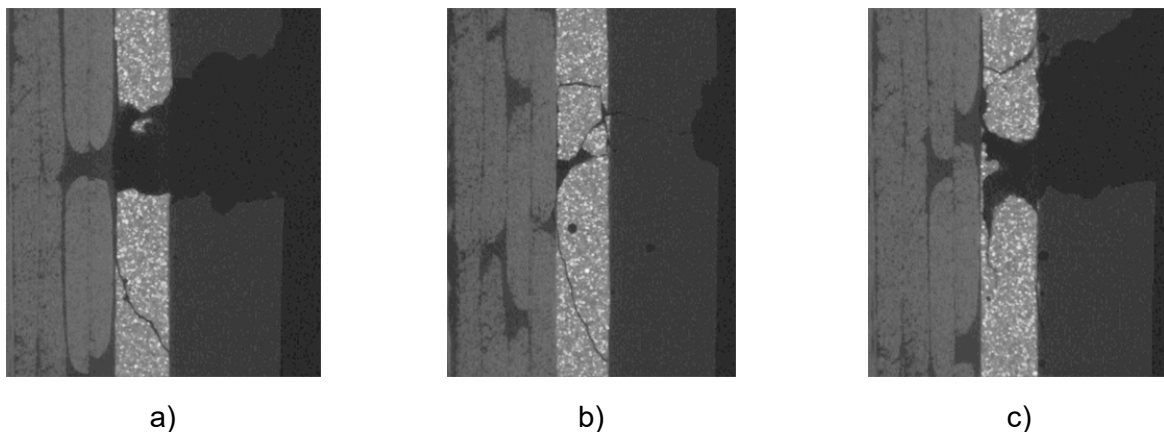
Abbildung 34: Schnittbildfolge der identischen Fehlstelle (XRM, Pixelgröße $9\ \mu\text{m}$) an drei unterschiedlichen Positionen eines Defektes.

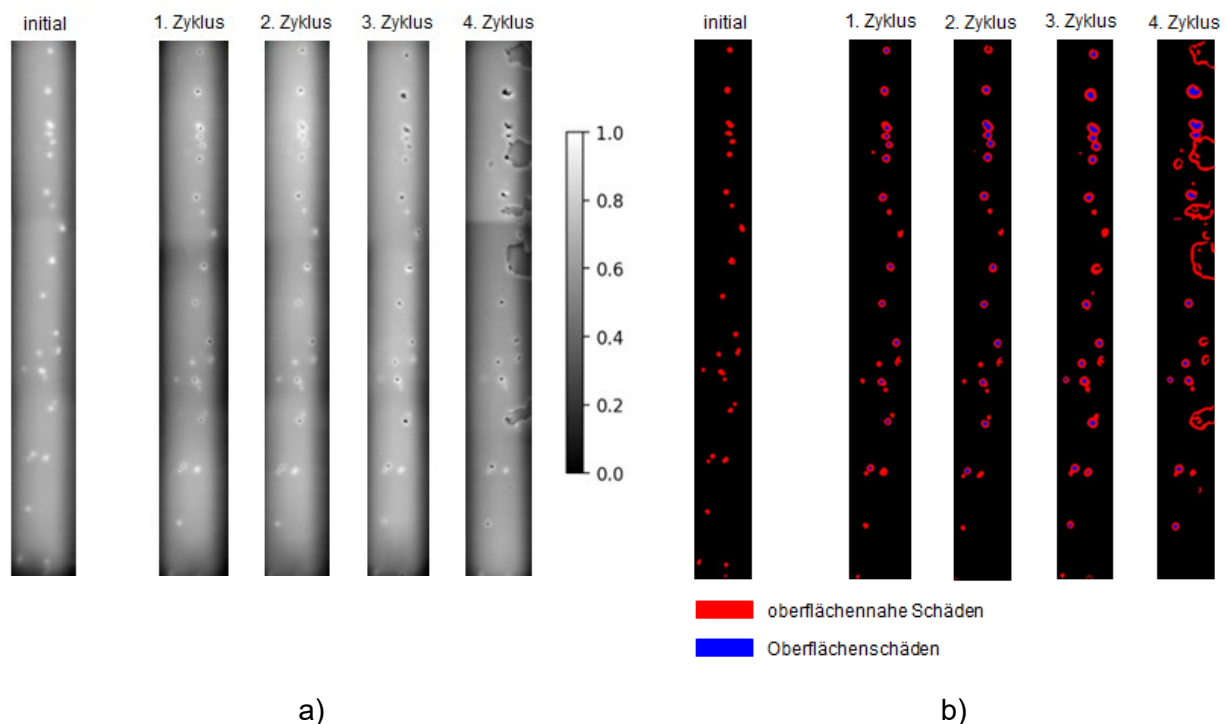
Abbildung 46: Thermografische Schadensentwicklung eines Probekörpers mit eingebrachten Luftblasen im Lack bei einer Anregungsdauer von 10 s, dargestellt als a) vorverarbeitetes Thermogramm und b) nach durchgeführter Defektunterscheidung.

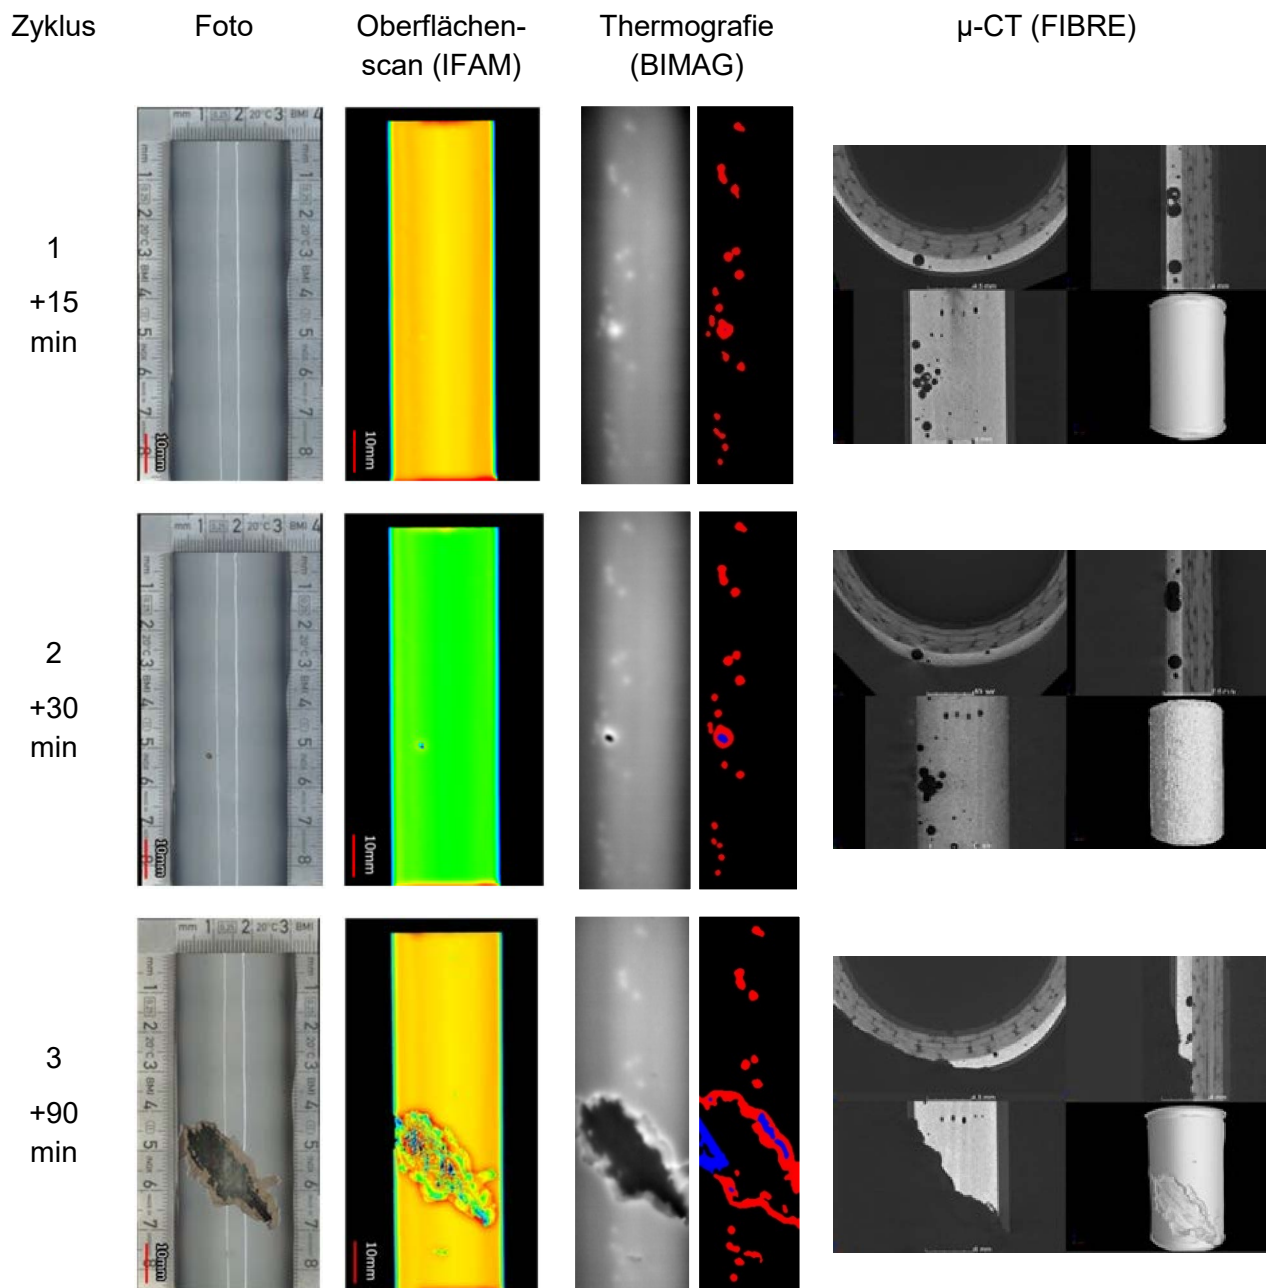
Abbildung 56: Vergleich der angewandten Messverfahren an einer Probe mit Luftblasen im Spachtel nach unterschiedlichen Belastungszyklen.

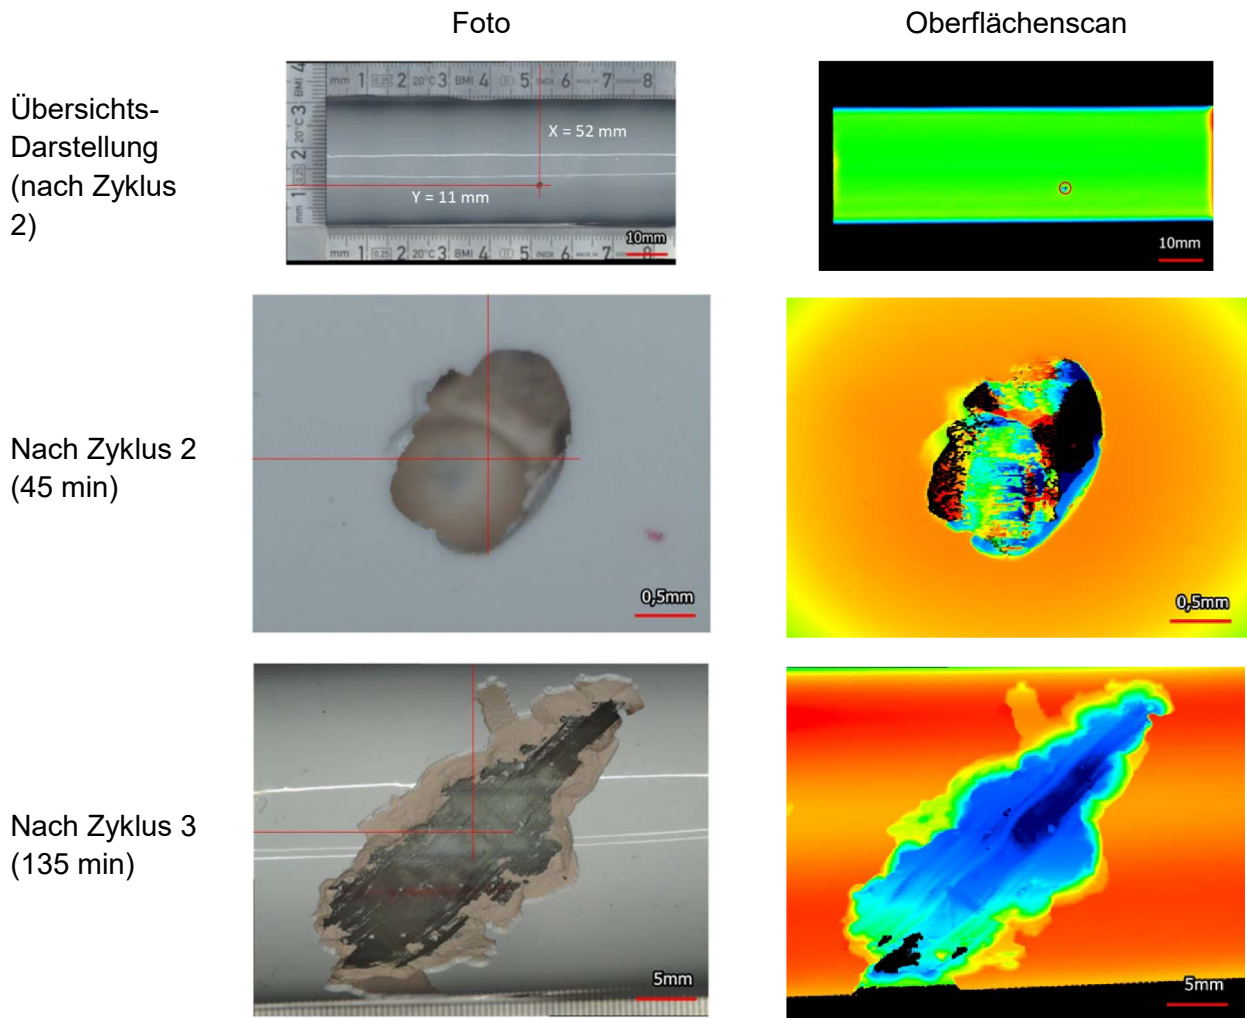
Abbildung 57: Darstellung der Kartographierung der Defekte und vergrößerte Aufnahme eines Defektes an Probe A_S-2 Position $x = 52 \text{ mm}$ & $y = 11 \text{ mm}$.

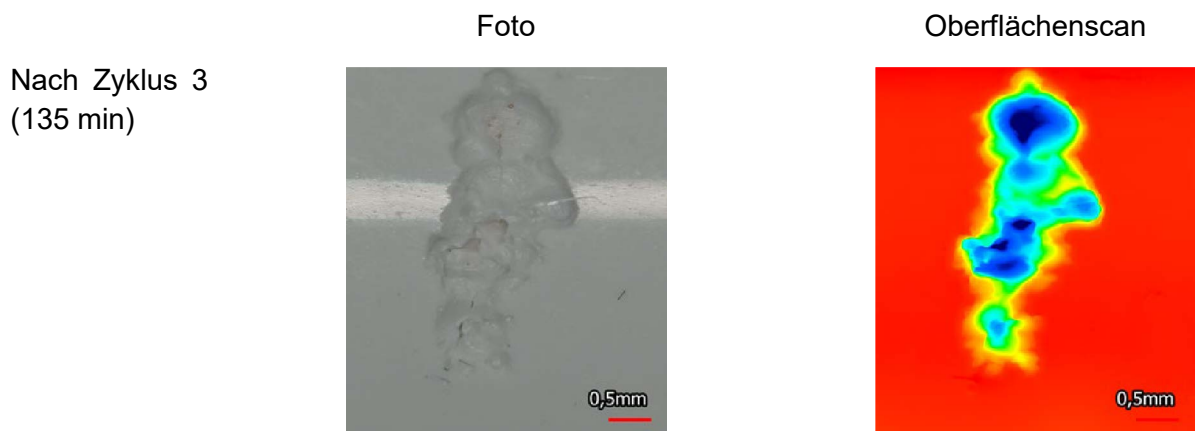
Abbildung 58: Vergrößerte Aufnahme eines Defektes an Probe A_S-2 Position $x = 80 \text{ mm}$ & $y = 15 \text{ mm}$.

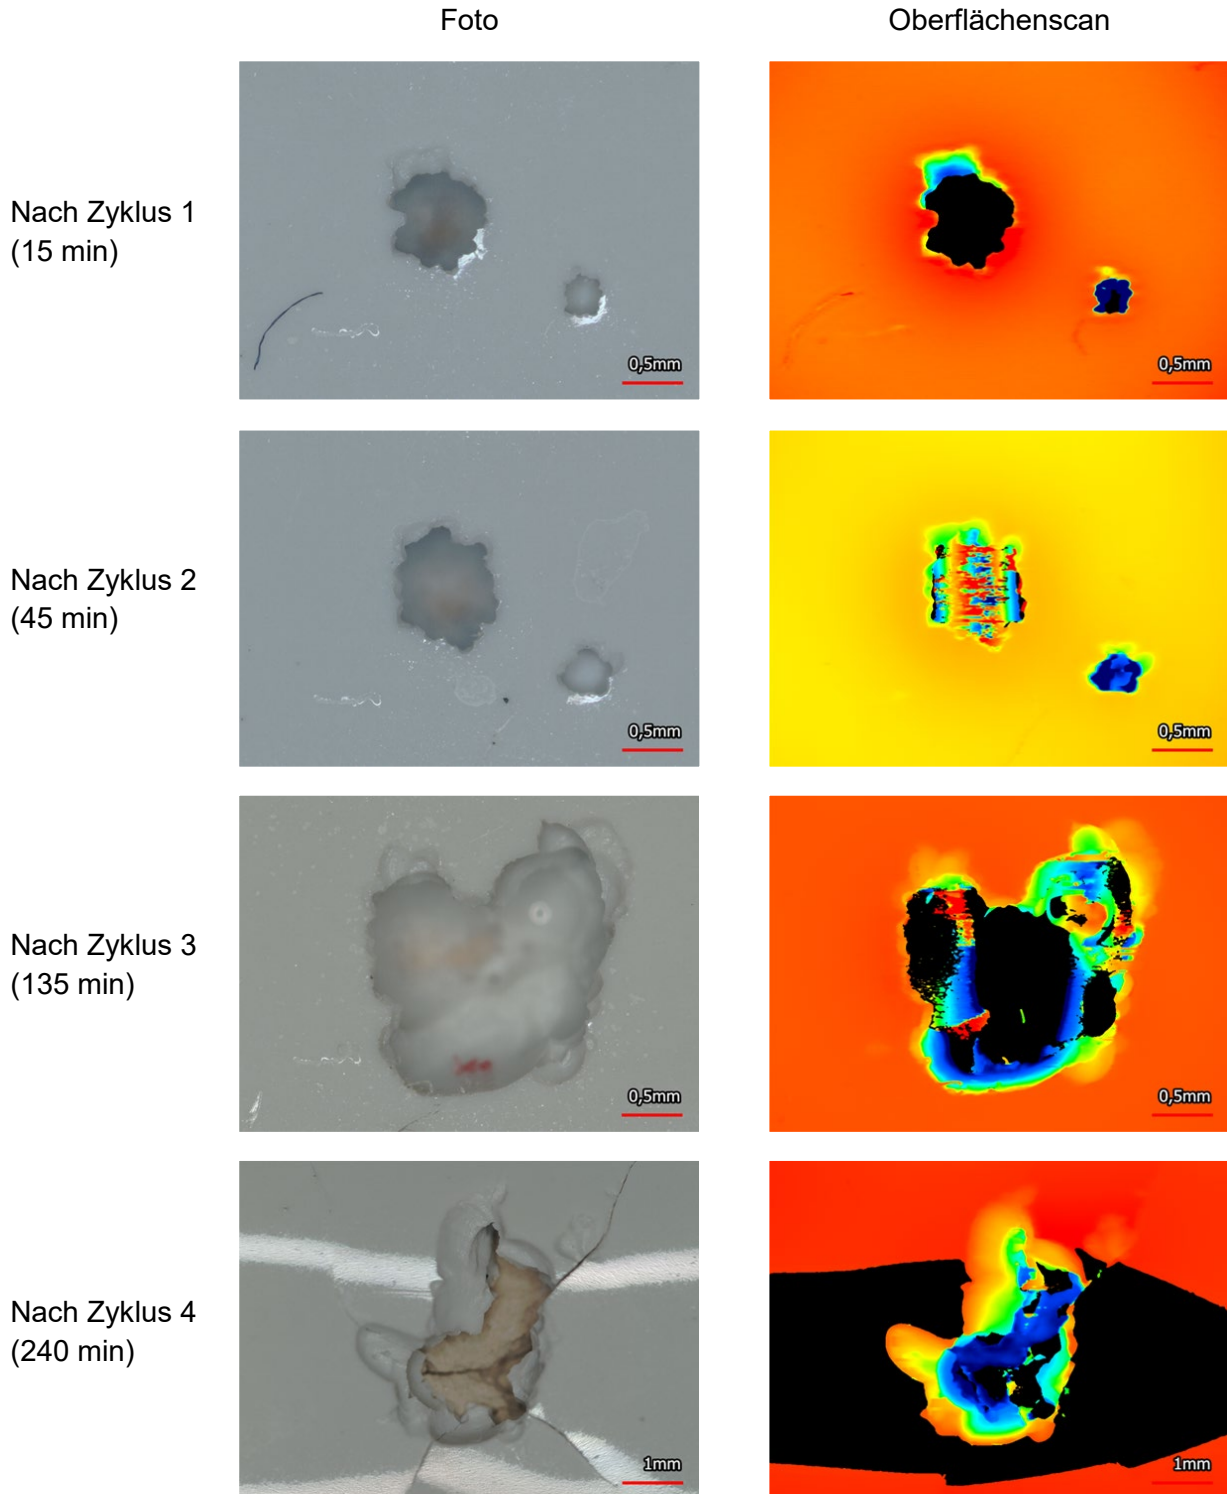
Abbildung 59: Vergrößerte Aufnahme eines Defektes an Probe A_B-2 Position $x = 25 \text{ mm}$ & $y = 15 \text{ mm}$.

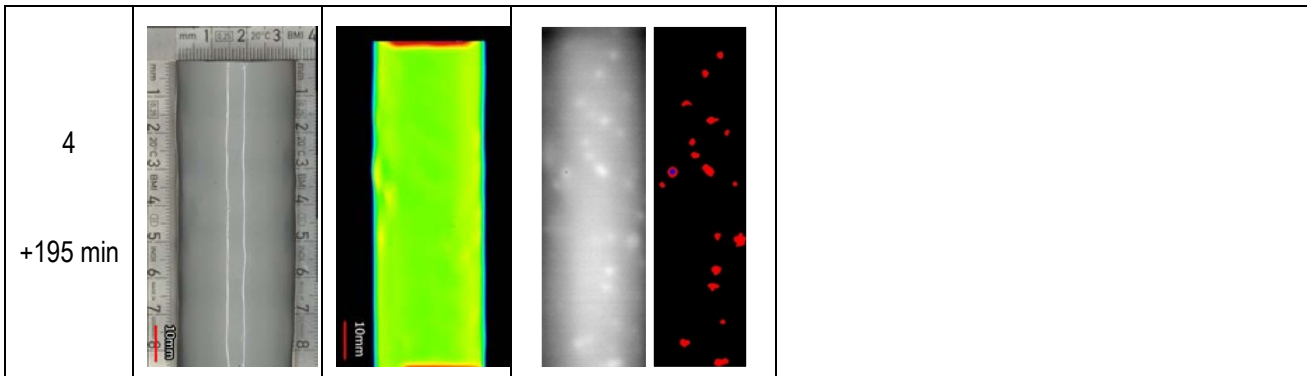
Beschreibung: Die Initialfehler im Lack sowie im Spachtel sind in den Thermogrammen und den CT-Aufnahmen zu erkennen. Lediglich ein Pin-hole im initialen Zustand kann im Oberflächenscan lokalisiert werden. Dieser Defekt bleibt während aller vier Belastungszyklen konstant, es bildet sich kein Schadenswachstum aus.
