Schlussbericht vom 30.09.2022

zu IGF-Vorhaben Nr.20794N

Systematische Ursachenforschung von Erosionsschäden an Windenergieanlagen mittels Computertomographie (XRM) als Basis zur Schadensminimierung und Serviceoptimierung (SUrfErCut)

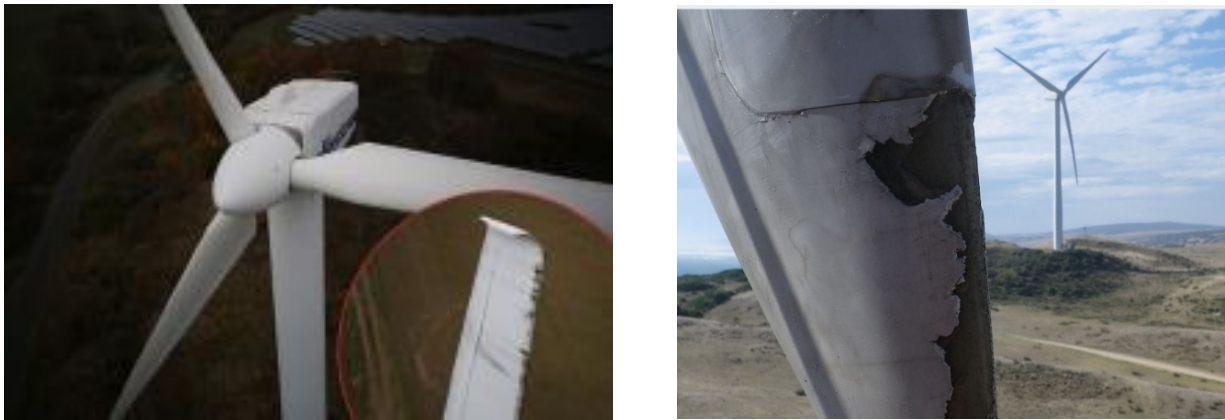
Abbildung 1: a) WEA mit degradiertem Rotorblatt (<http://www.FAZ.net>), b) Detailaufnahme eines Erosionsschadens an einer WEA [6].

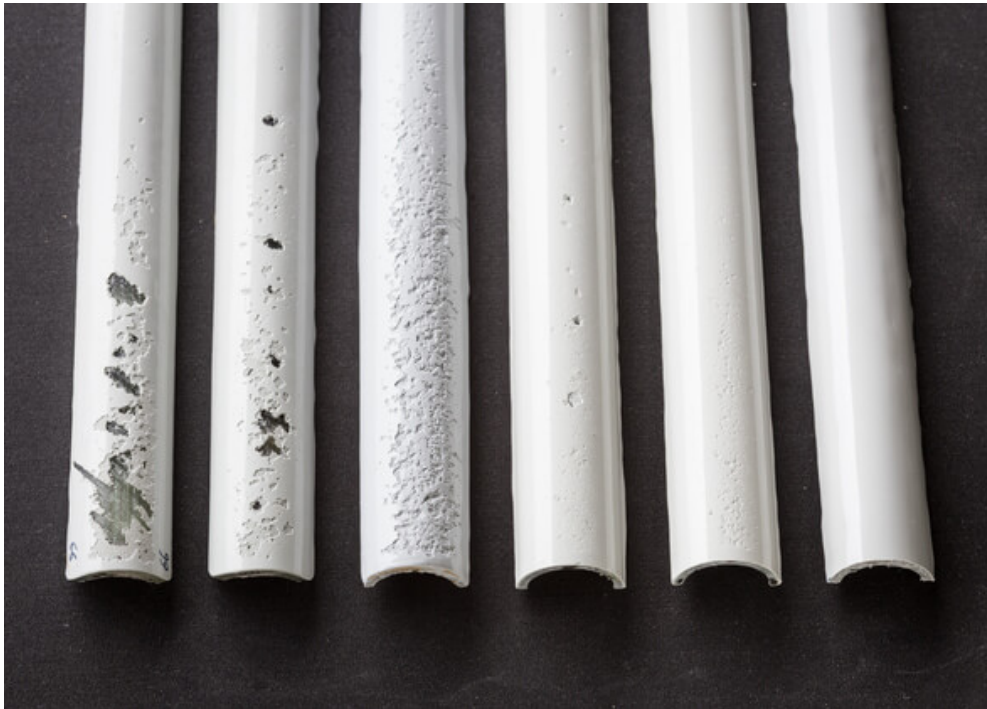
Abbildung 5: Probekörper mit unterschiedlich stark ausgeprägten Erosionsschäden (Vorgängerprojekt REGRO). Die Schäden können mit den Methoden der beteiligten Forschungserichtungen umfassend charakterisiert werden.

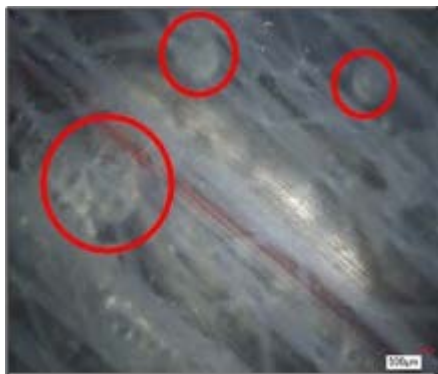
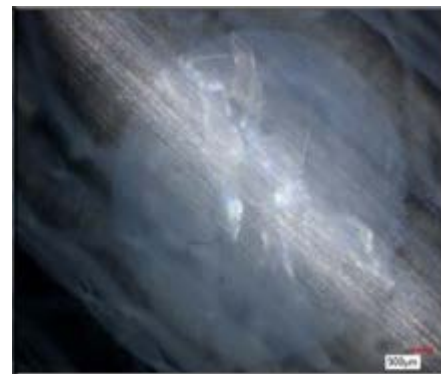
Exemplarisch ist in Abbildung 11a der Initialdefekt Luftpnezug im GFK-Verbundmaterial gezeigt. Dazu wurde bei der Herstellung der Probekörper bewusst Luftblasen im Vakuumprozess eingebracht. Hierbei wurden in der Lokalisation und Ausprägung undefinierte Defekte im GFK-Probekörper erzeugt, wie sie auch im realen Herstellungsprozess entstehen können. Delaminationen wurden in Form von Teflonfolien während des Laminierungsprozesse in das GFK eingebracht, siehe Abbildung 11b.

Abbildung 11: Mikroskopaufnahmen von a) Luftblasen im GFK-Probekörper als Initialdefekte L und b) von einer Delamination im GFK-Probekörper als Initialdefekt D.

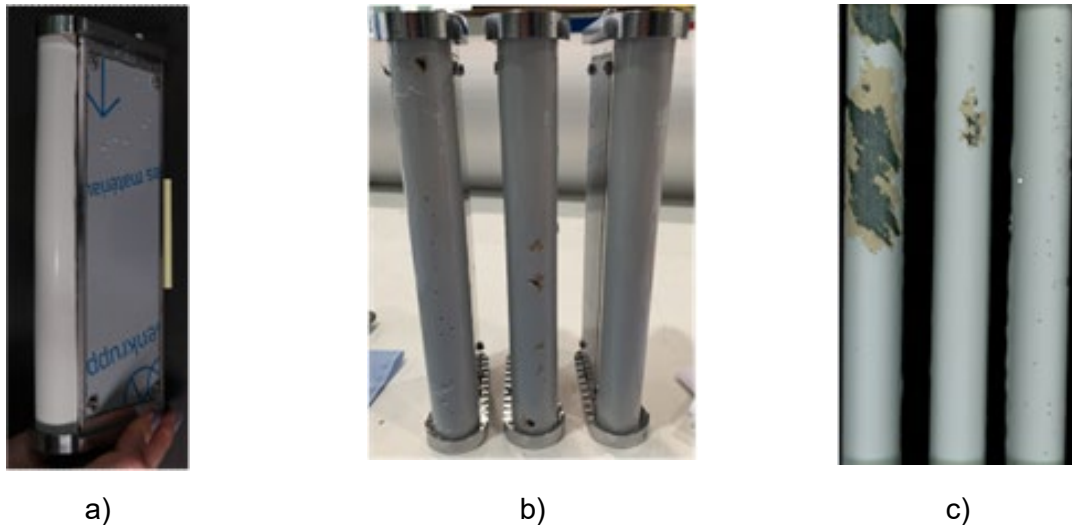
Abbildung 16 zeigt eine in der Halterung installierte Probe und Beispiele für Regenerosionsschäden.

Abbildung 16: a) eingespannte Proben vor der Regenbelastung, b) eingespannte Proben während der Regenbelastung, c) Proben nach der Regenbelastung.

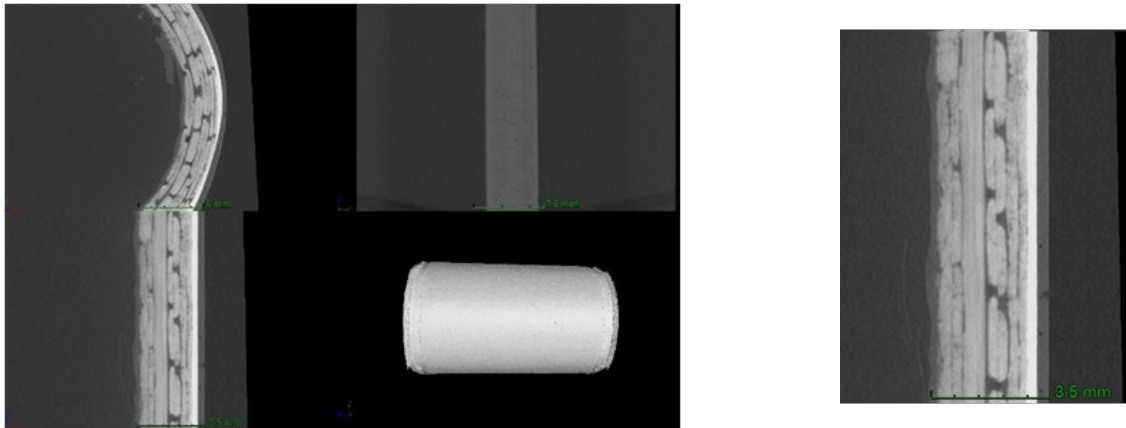
Abbildung 19: a) Darstellung der Messergebnisse in VolumeGraphics, in a) unten rechts 3D Bild sowie die drei Schnittbilder, oben rechts Vorderansicht im Bereich des Spachtels. In b) Vergrößerung aus a). Von links nach rechts 5 lagen GFK, Filler (helle Schicht) sowie Lackschicht mit einigen Fehlstellen (dunkle Punkte), zum Teil sind diese zur Oberfläche offen. Gesamtbreite der Probe beträgt 3,5 mm.

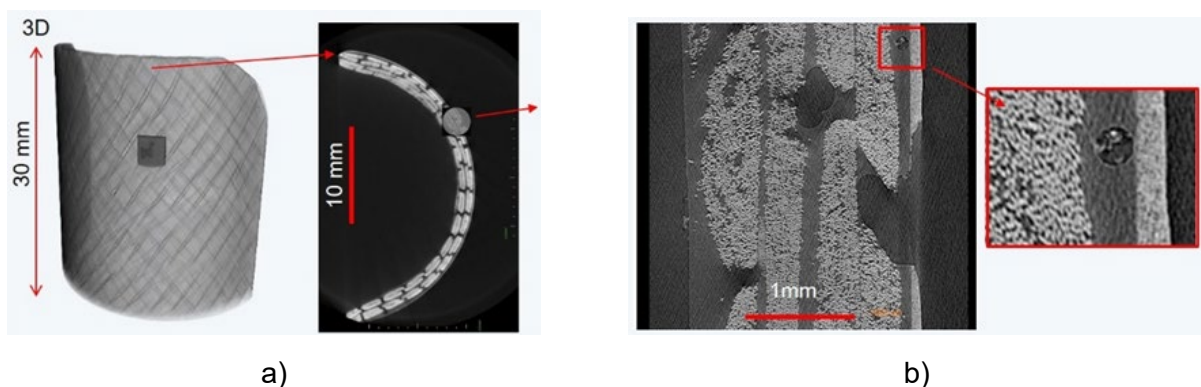
Abbildung 21: XRM-Scans: a) 3D-Ansicht des gesamten Objektes einschließlich dem ROI (dunkler Bereich) und das zugehörige Schnittbild mit markiertem ROI, b) ROI-scan als Schnittbild mit einer Pore in vergrößerter Ansicht (rotes Quadrat).

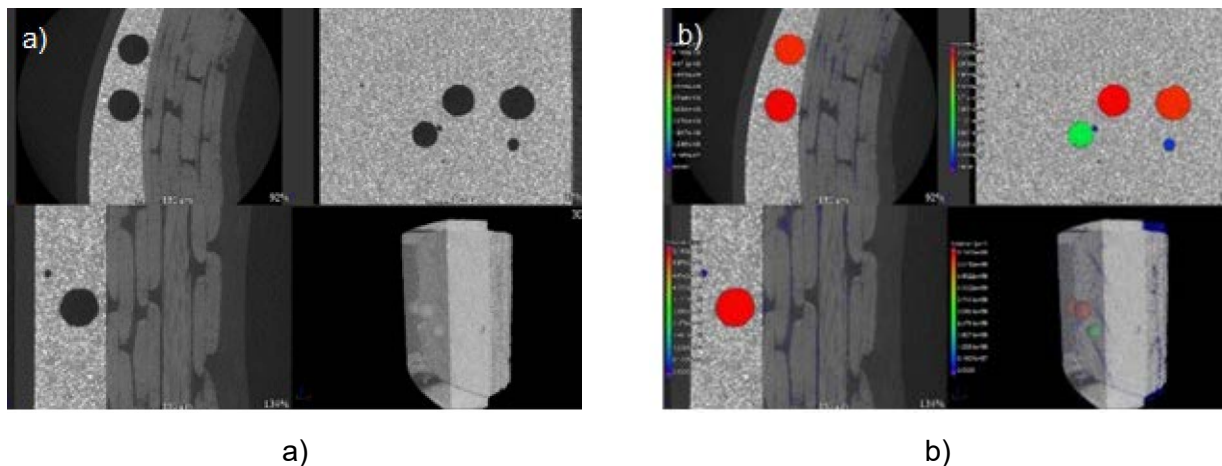
Abbildung 22 zeigt Darstellungen eines manipulierten Probekörpers aus hochauflösenden XRM-Messungen. Im Bereich der Spachtelmasse befinden sich Styroporkugeln. Deren Abdrücke hinterlassen in den Schnittbildern kreisförmige Strukturen unterschiedlichster Durchmesser. Erst in den 3D Darstellungen werden die kugelförmigen Strukturen erkennbar. Die Poren lassen sich nach Position, Größe, Sphärizität und Größenverteilung in VolumeGraphics analysieren oder deren Volumen farblich kodiert visualisieren (Abbildung 22b). Die Analyse ist allerdings zeitintensiv, daher wurden im Weiteren KI bzw. „Deep Learning Methoden“ zur Datenauswertung genutzt.

Abbildung 22: Bildanalyse an hochaufgelösten XRM-Daten einer Bauteilvorderkante. In a) Schnittbilder und 3D-Ansicht in VolumeGraphics ohne Analyse. Im Bereich des Spachtelauftrags befinden sich Partikel mit hoher Dichte (helle Punkte) sowie künstlich generierte Fehlstellen (Styroporkugeln) im Prüfkörper, b) Porenanalyse mit farblich kodierten Volumengrößen.

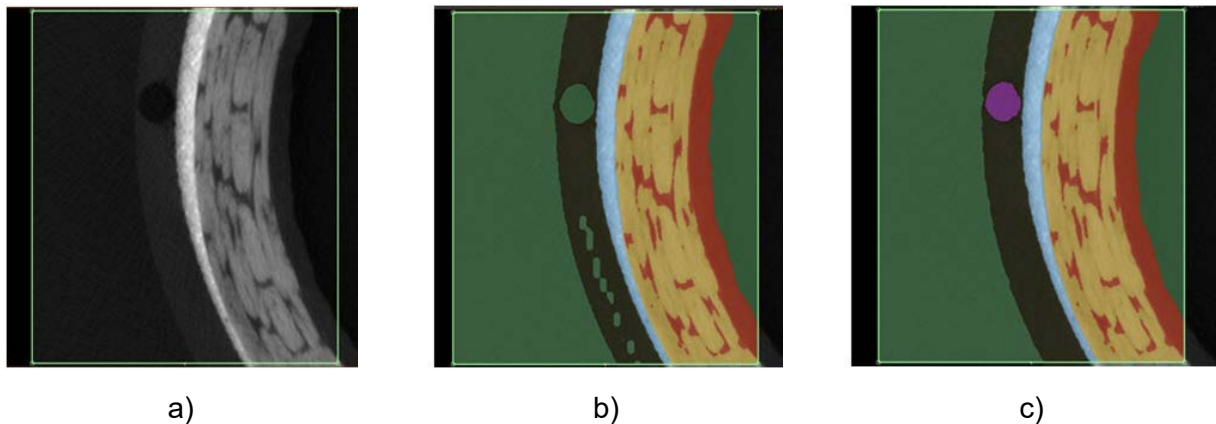
Abbildung 28: a) μ -CT-Slice Nr. 303 aus 2014 Bildern, b) Segmentierung mit U-Net, c) Segmentierung mit Sensor 3D.

Der Vergleich der erzielten Segmentierungsergebnisse mit dem U-Netz und den Sensor-3D-Modellen zeigt einen deutlichen Vorteil des Sensor-3D gegenüber dem U-Netz für den vorliegenden Zweck. Das Sensor-3D-CNN war nicht nur in der Lage, zwischen verschiedenen Materialschichten und dem Hintergrund zu unterscheiden, sondern die Defekte wurden auch vollständig lokalisiert. Die in Abbildung 28 gezeigten Ergebnisse mit dem Sensor 3D wurden nach 5 Trainingssequenzen, d.h. mit 5 gelabelten Bildern, erzielt. Allerdings ist das Training des Sensor 3D zeitaufwändiger als das des U-Netzes, mit einer durchschnittlichen Trainingsdauer von 68 Minuten.

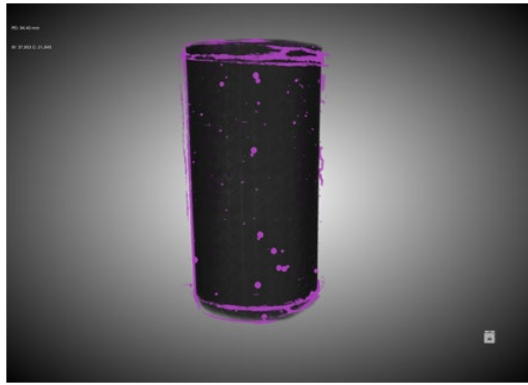
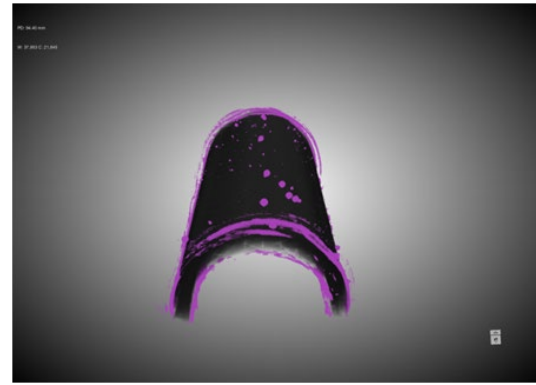
Der schwarze geometrische 3D-Halbzyylinder stellt die gescannte Probe dar, die in lila gefärbten Kugeln sind die Defekte. Es ist deutlich zu erkennen, dass die Ergebnisse der KI mit den Ergebnissen der Nachbearbeitung der Infrarotmessungen übereinstimmen. Darüber hinaus ist festzustellen, dass der Sensor 3D die Artefakte und das Rauschen sowie die beiden Enden der Probe und die Längskanten als Poren bezeichnet hat. Dies zeigt deutlich, dass ein weiteres Training des CNN erforderlich ist, um den Effekt des Rauschens zu berücksichtigen. In zukünftigen Untersuchungen wird vor dem Training und der Segmentierung ein Filter zur Entfernung von Ring-Artefakten auf den Datensatz angewendet. Nach dem ersten Belastungszyklus im Regenerationsprüfstand wurde die Probe erneut gescannt und das gleiche Verfahren auf den neuen Datensatz angewandt. Die Ergebnisse sind in der folgenden Abbildung 30 dargestellt.

Abbildung 29: Defekterkennung im Ausgangszustand in zwei unterschiedlichen Ansichten.

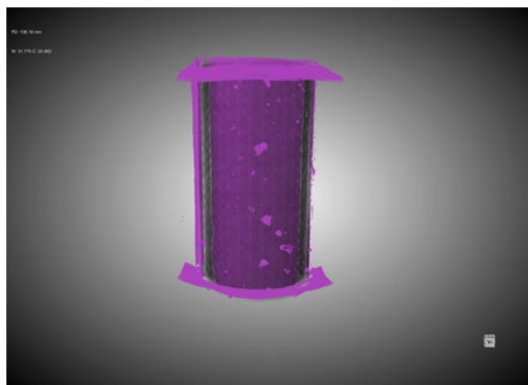
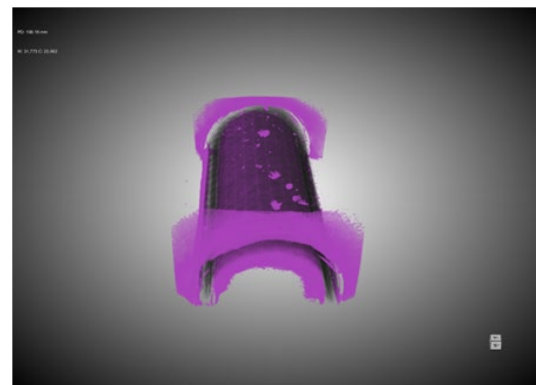
Abbildung 30: Entwicklung der Defekte nach einem Belastungszyklus in zwei unterschiedlichen Ansichten.

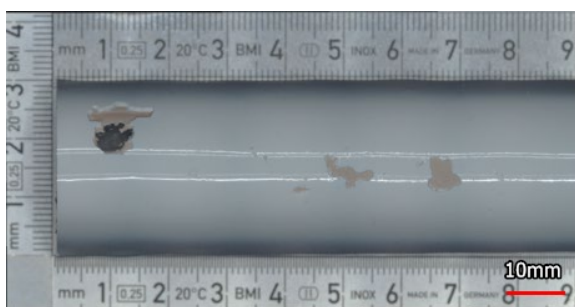
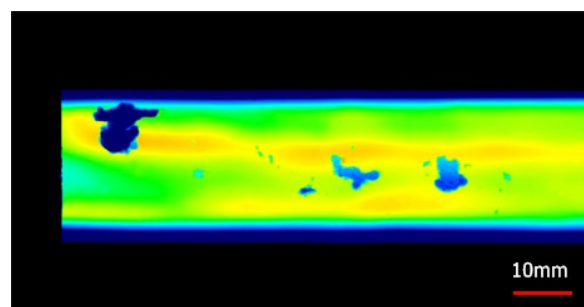
In Abbildung 36 werden exemplarisch die 3D-Profilometer Messdaten einer belasteten Vorversuchprobe dargestellt. Die Bildaufnahmen dienen grundsätzlich zur Lokalisierung der Fehlstellen und die Höhendarstellungen zeigen eine kontrastreiche Visualisierung des Oberflächenzustands. Regenerosionsschäden an der Oberfläche lassen sich hiermit sehr deutlich darstellen. Die Höhendarstellung beinhaltet zudem eine Korrektur der Oberflächenkrümmung der Proben.

Abbildung 36: a) 3D-Profilometer Bildaufnahme und b) 3D-Profilometer Höhendarstellung des Probenbereichs 1 der Vorversuchprobe A_L-1.

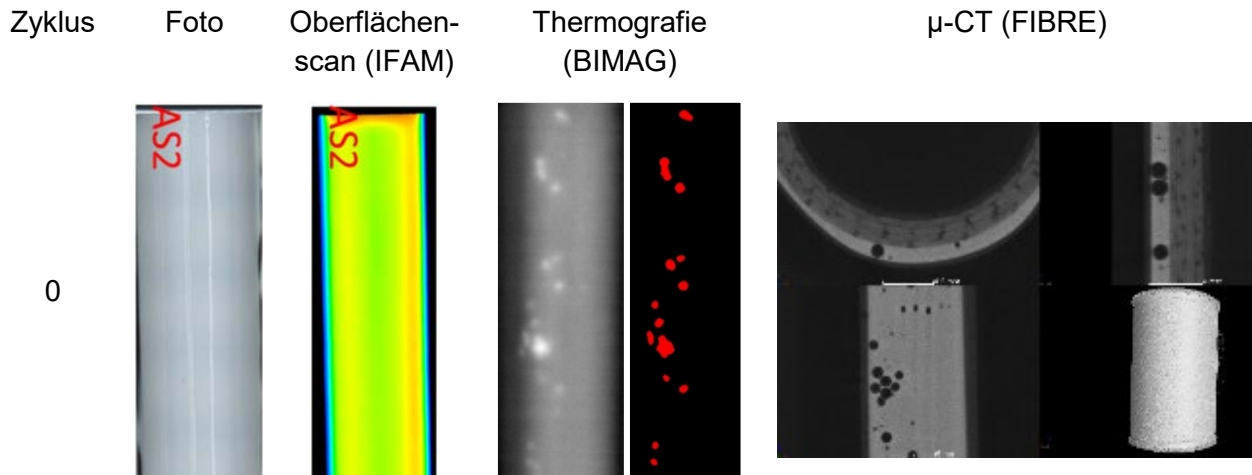
Abbildung 55: Vergleich der angewandten Messverfahren an einer Probe mit Luftblasen im Spachtel (A_S-2) vor dem ersten Regenbelastungszyklus.

Anhand der in Abbildung 55 dargestellten Messergebnisse wird deutlich, dass die Initialfehler im Spachtelsystem nicht mittels 3D-Profilometrie erfasst werden. Mittels Thermographie und μ -CT lassen sich hingegen deutlich die Luftblasen im Spachtel darstellen. Hier zeigen beide Messverfahren mit deutlichem Kontrast die Lokalisierung dieser einzelnen Initialdefekte.

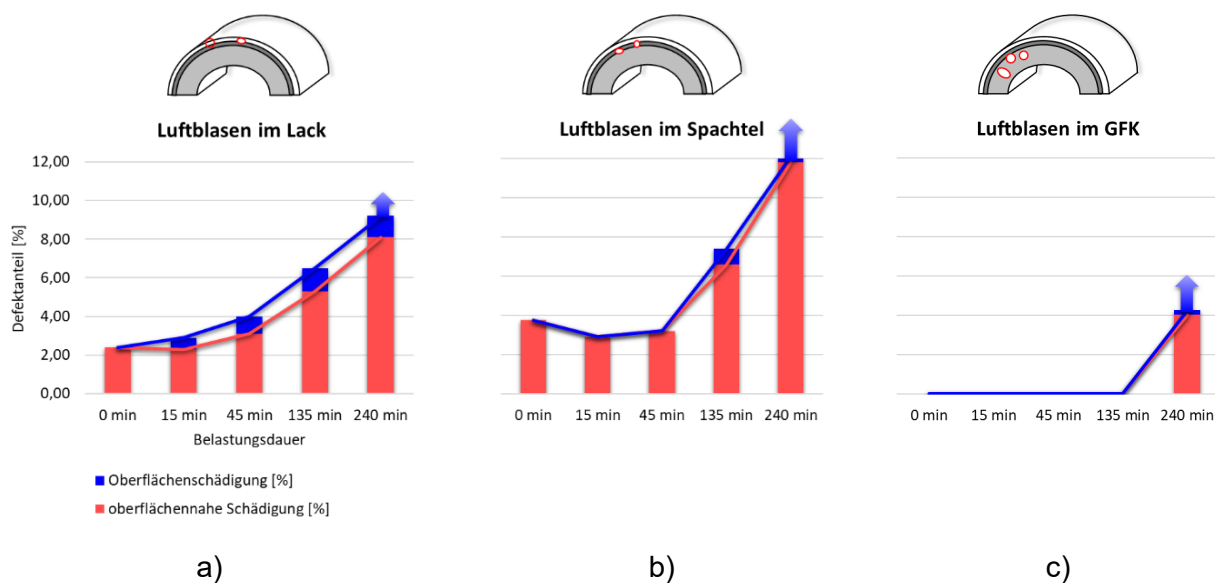
Abbildung 60: Thermografisch detektierter prozentualer Flächenanteil von oberflächennahen und oberflächlichen Defekten für unterschiedliche Probekörpermodifikationen jeweils für jede Messung vor und zwischen den Belastungszyklen.

Zur finalen Bewertung des Schadenszustandes der einzelnen Proben sind in Abbildung 60 die prozentual beschädigten Flächenanteile aufgetragen über der Belastungsdauer dargestellt, welche aus den verarbeiteten Thermografiedaten hervorgehen. Abbildung 60a zeigt den prozentualen Flächenanteil von Oberflächenschäden und oberflächennahen Schäden für eine mit Luftblasen im Lack modifizierte Probe. In Abbildung 60b ist der Defektanteil für eine Probe mit Luftblasen im Spachtel zu sehen. Erkennbar ist, dass der Trend der Schädigung wie bei der Probe mit Luftblasen im Lack ein wachsender ist. Der Unterschied besteht nicht nur darin, dass der Anteil der Defekte unter der Oberfläche zu Beginn größer ist, sondern auch darin, dass die oberflächliche Schädigung erst zu einem deutlich späteren Zeitpunkt auftritt, sich dann aber vergleichsweise schnell entwickelt. Dies bestätigt die bisherigen Beobachtungen. Auffällig ist, dass der prozentuale Anteil von oberflächennahen Schäden nach den ersten zwei Belastungszyklen rückläufig ist. Dies liegt vermutlich daran, dass die Umgebungsbedingungen während der Versuche variiert haben, da die

Messungen an unterschiedlichen Tagen und zu unterschiedlichen Jahreszeiten aufgenommen wurden. Tatsächlich geht das Wachstum der Defekte, die sich unterhalb der Oberfläche befinden, nicht zurück, wie die μ -CT-Untersuchungen dazu zeigen. Der Schadensanteil bei einer Probe mit Luftblasen im GFK ist in Abbildung 60c zu sehen. Wie bei den Vergleichen der Untersuchung zuvor festgestellt, haben die Luftblasen in tieferen Schichten vermutlich keinen direkten Zusammenhang mit den Auftretenden Erosionsschäden. Da die Probe somit als annähernd ideal und Defektfrei betrachtet werden kann, uns insbesondere mit dem thermografischen Messverfahren auch keine Defekte im GFK detektiert werden konnten, treten sowohl die Schäden unter der Oberfläche als auch Schäden an der Oberfläche erst nach deutlich längerer Belastung auf. Einige der Proben mit Defekten im GFK weisen auch nach vier Belastungszyklen keine oder nur sehr geringe Schädigungen in der Lackschicht auf und wurden daher bei dieser Grafik vernachlässigt.

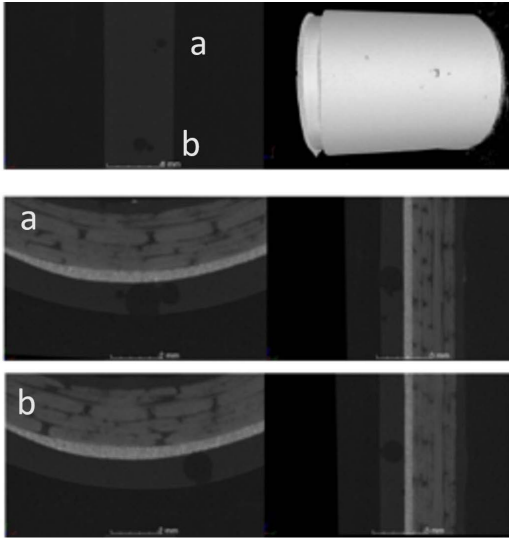
Probe A_B-2 Bereich 1 (Luftblasen im Lack)				
Zyklus	Foto	Oberflächen-scan (IFAM)	Thermografie (BIMAQ)	μ-CT (FIBRE)
0				
1 +15 min				
2 +30 min

<p>Beschreibung: Im Initialzustand zeigen sich die eingebrachten Initialdefekte der Probe sehr deutlich anhand thermografischen und der CT-Messdaten. In den Messdaten der Thermografie erkennt der Auswertalgorithmus die hellen Flecken, welche durch die Luftblasen im Lack verursacht werden. Diese Luftblasen finden sich in den CT-Daten anhand dunklerer Bereiche in der Beschichtung wieder. In den Fotoaufnahmen und Oberflächenscans der Probe lassen sich diese oberflächennahen Initialschäden ebenfalls anhand örtlicher Erhebungen (Pickel) an der Oberfläche erkennen. Nach den Belastungszyklen eins bis drei ist eine langsam fortschreitende Regenerosionsschädigung der Probenoberfläche anhand von Pin-holes an der Oberfläche sowohl in der Fotoaufnahme als auch in den Oberflächenscans sichtbar. Auch die Auswertung der thermografischen Messdaten stellt den Regenerosionsfortschritt anhand der sukzessiven Vergrößerung der automatisch erkannten Grenzbereiche dar. Die CT-Daten zeigen im Querschnitt größere Hohlräume unterhalb der Beschichtungsoberfläche, welche sich bis zum Spachtelsystem ausbilden. Nach Zyklus vier zeigen sich als Resultat der Regenerosionsversuche ganze Ablösung einzelner Lackschichten auf der mehrfach beschichteten Probe. Es ist erkenntlich, dass diese Schichtablösungen durch die zuvor beschriebenen Pin-holes initiiert werden. Eine Vorzugsrichtung der Erosionserscheinungen sind schwerkraftbedingt entsprechend der Probeneinspannung und der Rotationsrichtung im Regenerosionsteststand nach rechts erkenntlich. Der Tropfenaufschlag und die damit einhergehende Stoßwelle verursacht entsprechend diese Vorzugsrichtung. Es sind neben den Schichtablösungen der Lackschicht keine großflächigen Regenerosionsschäden am Spachtel oder gar am GFK aufgetreten.</p>

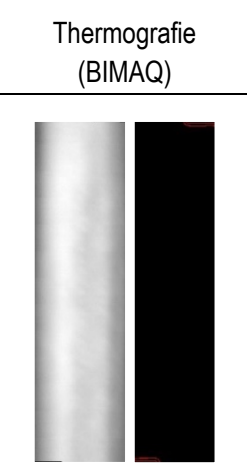
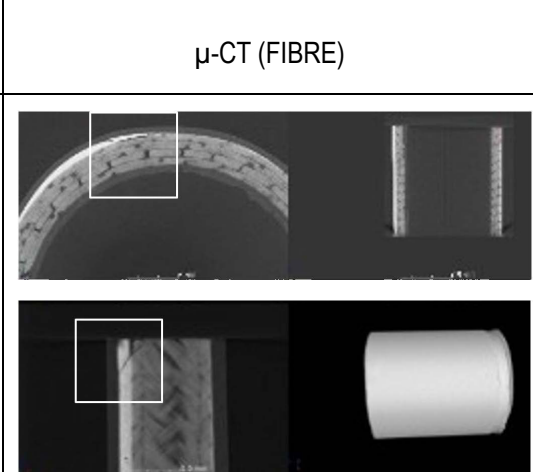
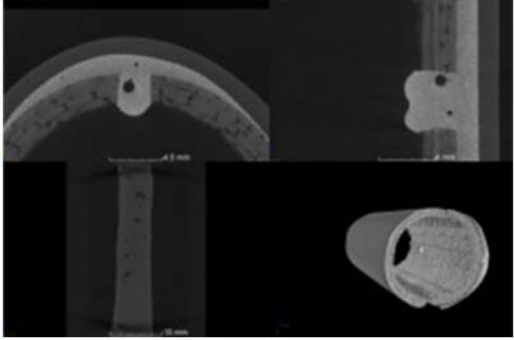
Probe A_D-2 Bereich 2 (Delamination im GFK)				
Zyklus	Foto	Oberflächen-scan (IFAM)	Thermografie (BIMAQ)	μ-CT (FIBRE)
0

<p>Beschreibung: Im initialen Zustand sind bereits offene Poren an der Oberfläche sichtbar, die sich vermutlich durch sehr oberflächennah eingebrachte Luftblasen noch während des Fertigungsprozesses eingestellt haben. Die Belastung mit Regen zeigt jedoch auch nach dem vierten Zyklus keine Auswirkungen auf die anfänglich existierenden Pin-holes.</p> <p><i>Anmerkung:</i> bei dieser Probe ist eine erhöhte Schichtdicke im CT sichtbar im Vergleich zu anderen Proben.</p>

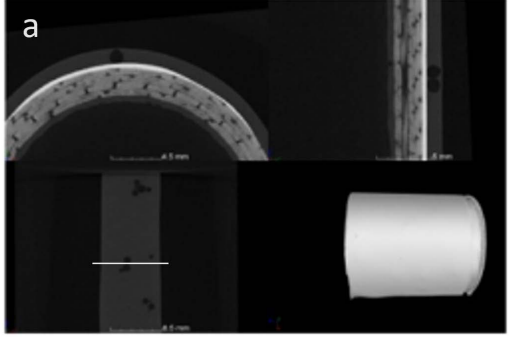
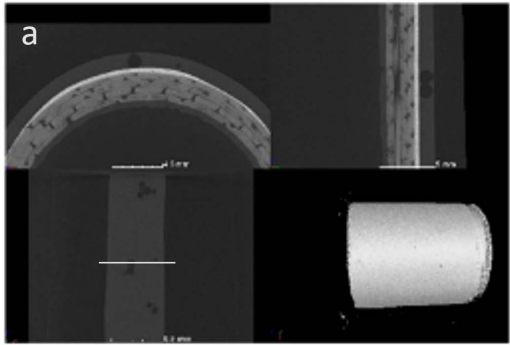
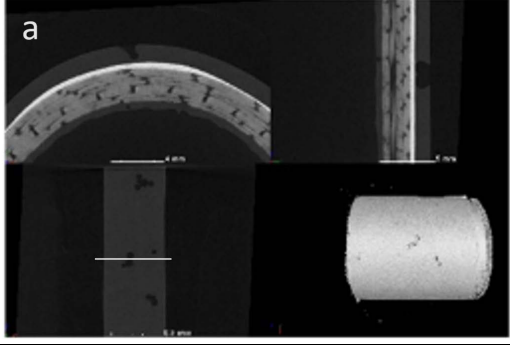
Probe A_B-4 (Luftblasen im Lack)				
Zyklus	Foto	Oberflächen-scan (IFAM)	Thermografie (BIMAQ)	μ-CT (FIBRE)
0

<p>Beschreibung: Vom initialen Zustand bis nach dem dritten Belastungszyklus konnten in den Messdaten keine initialen Defekte oder Erosionserscheinungen erkannt werden. Erst nach dem vierten Zyklus sind Schäden an der Oberfläche sichtbar. Diese sind jedoch verhältnismäßig groß und reichen bis zum GFK. Anhand der durchgeführten Regenerosionsversuche lassen sich für Luftblasen im GFK, die durch Luftenzug im Herstellungsprozess initiiert wurden, keinen signifikanten Auswirkungen auf die Regenerosionsschadenswirkung der Proben nachweisen, da unterhalb des registrierten Schadens keine eingeschlossenen Luftblasen im Spachtel vorhanden waren. Auftretende Regenerosionsschäden werden hier vorwiegend durch zufällige, natürliche Fehlstellen in Beschichtung und Spachtel beeinflusst, wie bei Referenzproben.</p>

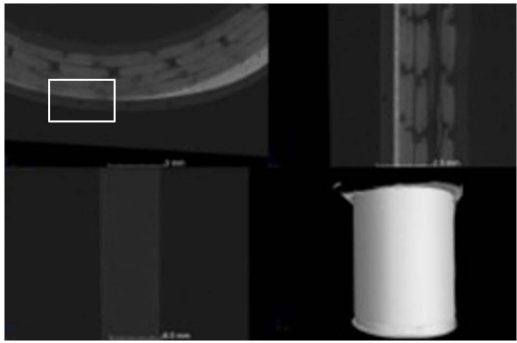
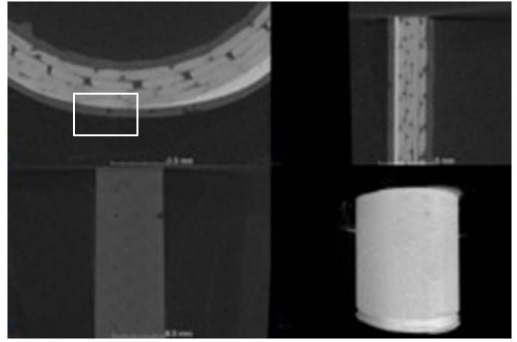
Probe A_D-5 (Delamination im GFK, mechanisch beansprucht nach Zyklus 3)				
Zyklus	Foto	Oberflächen-scan (IFAM)	Thermografie (BIMAQ)	μ-CT (FIBRE)
0

Beschreibung: Die Referenzprobe zeigt wie erwartete vor der ersten Belastung und nach den ersten zwei Zyklen keinerlei Auffälligkeiten. Nach dem dritten Zyklus sind sehr kleine Schäden an der Oberfläche des Lacks sichtbar. Der große Erosionsschaden nach dem vierten Zyklus, welcher das GFK freilegt, ist mit keinen der Messdaten in diesem Ausmaß zu erklären.
