***„Metal-Dusting-Beständigkeit metallischer
Ofenbauwerkstoffe und Beeinflussung durch
Sol-Gel-Schutzschichten“***

Dissertation

von
Dipl.- Chem. Timo Hoja

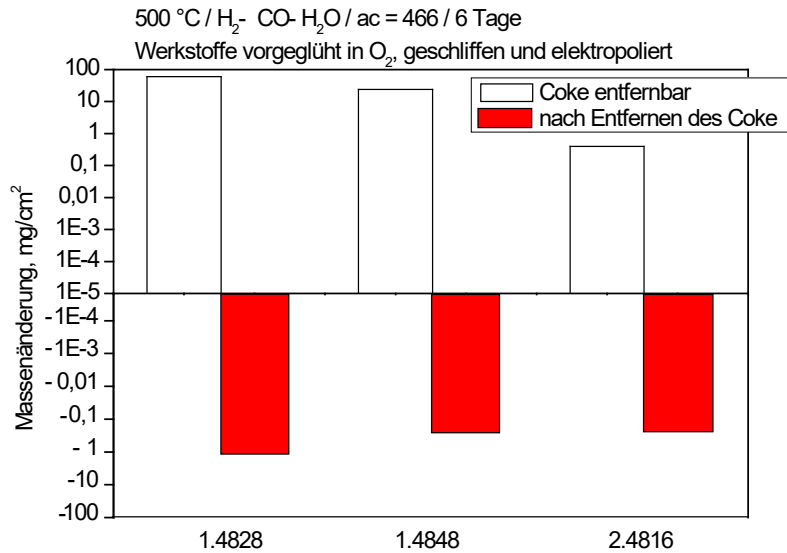
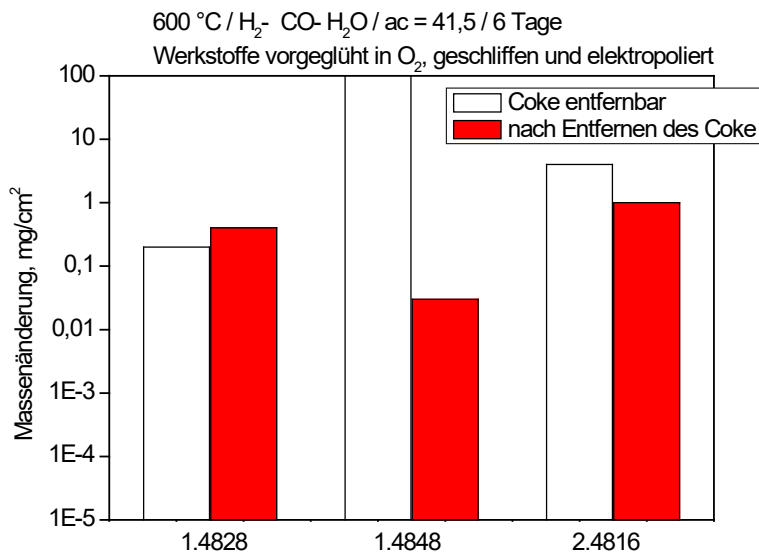
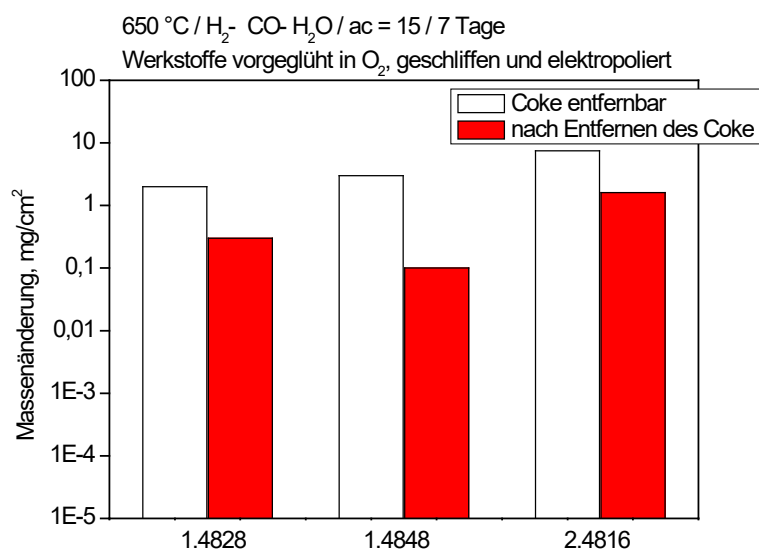
Abbildung 5: Massenänderung der Werkstoffe 1.4828, 1.4848 und 2.4816 nach Auslagerung in einem H₂-CO-H₂O Gemisch für 6 Tage bei 500 °C (ac = 466), 600 °C (ac = 41,5) und 7 Tage bei 650 °C (ac = 15) [Grabke 93]:

Abbildung 5 gibt die Massenänderung der Legierungen 1.4828, 1.4848 und 2.4816 nach Auslagerung in dem selben H₂-CO-H₂O Gemisch nach 6 Tage bei 500 °C ($a_c = 466$), 600 °C ($a_c = 41,5$) und nach 7 Tage bei 650 °C ($a_c = 15$) wieder. Der linke Balken repräsentiert jeweils die Masse des abgeschiedenen Cokes, der von der Oberfläche entfernt wurde und der rechte Balken die verbleibende Änderung der Probenmasse durch Oxidation, Aufkohlung und den Materialverlust infolge des Metal-Dusting-Angriffs. Bei 500 °C erleiden alle drei Werkstoffe eine Massenabnahme bedingt durch die für das Metal-Dusting typische Grübchenbildung. Bei den höheren Temperaturen überwiegt die Massenzunahme durch Oxidation.

Sowohl die in Abbildung 5 wiedergegebene Massenänderung als auch die Metallverlusten aus Abbildung 4 geben keine technisch verwertbare Auskunft über den Schädigungszustand der Proben. Technisch wichtig ist die Angabe darüber, in welcher Zeit der lokale Werkstoffabtrag zu einer kritischen Reduzierung der Wandstärke oder zu Löchern führt. Ein Verfahren zur Gewinnung solcher Abtragsraten, wurde von *Grabke et al.* durchgeführt [Grabke03a]. Aus Querschliffen wurde die maximale Tiefe der Metal-Dusting-Grübchen bestimmt und diese Tiefe als Metallabtrag in mm/a angegeben. Die Abbildung 6 zeigt die Ergebnisse der Untersuchungen für die geschweißten Blechwerkstoffe 2.4816 und 2.4851 nach 2604 h und 6025 h Auslagerung in einem H₂-24 %CO-2%H₂O Gemisch bei 600 °C und 650 °C. Im Gegensatz zu dem Verlauf der Metallabtragsraten in Abbildung 4 nimmt die Abtragsrate hier mit der Auslagerungszeit ab.

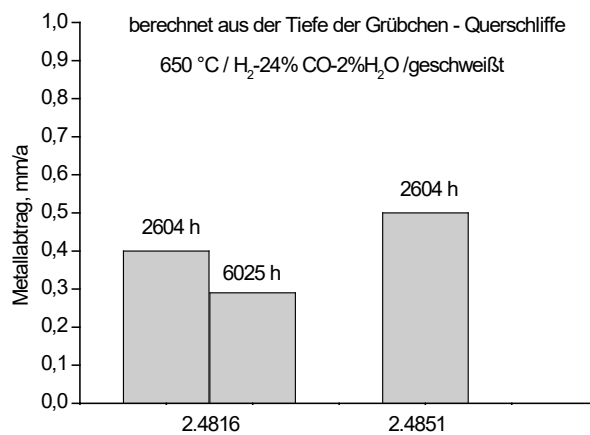
Abbildung 6: Metallabtrag auf den geschweißten Werkstoffen 2.4816 und 2.4851 nach 2604 h und 6025 h in einer H₂-24%CO-2%H₂O Atmosphäre bei 600 °C (oben) und 650 °C (unten) [Grabke 03a]

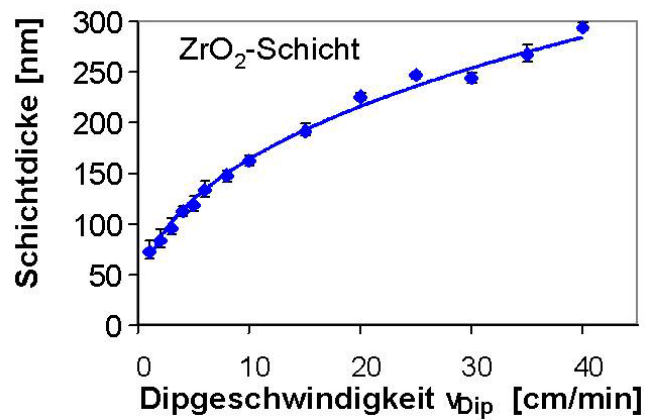
Abbildung 12: Abgeschiedene Schichtdicke von Sol-Gel-ZrO₂-Schichten in Abhängigkeit der Dip-Geschwindigkeit. Wärmebehandlung 300 °C 4 h.

Über die Dip- beziehungsweise Ablauf-Geschwindigkeit können Schichtdicke bzw. Schichtmassenbelegung eingestellt werden. Mit zunehmender Dip-Geschwindigkeit steigt die abgeschiedene Schichtdicke, wie dies beispielhaft für ein ZTP-Sol zur Abscheidung von Sol-Gel-ZrO₂-Beschichtungen in Abbildung 12 dargestellt ist.

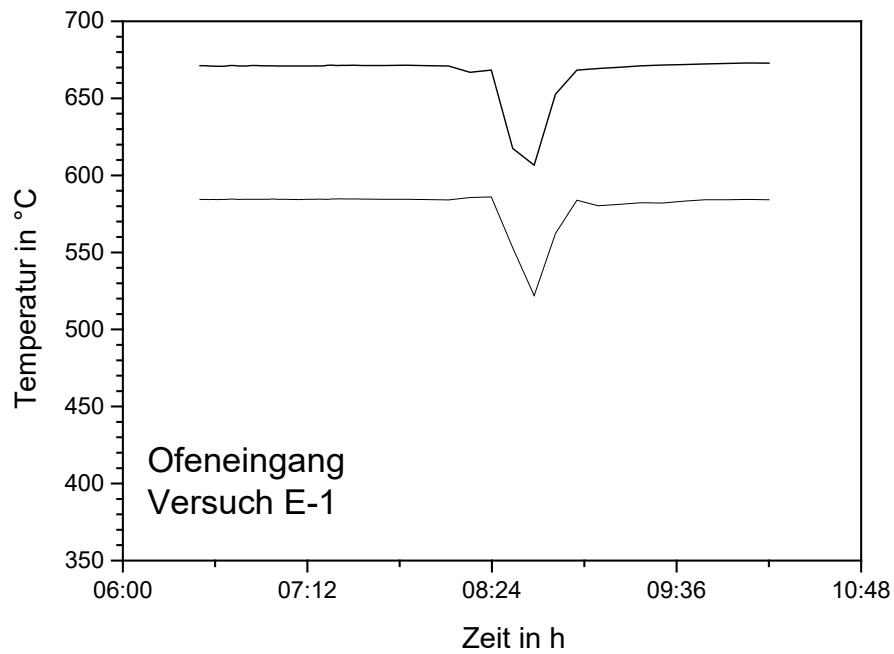
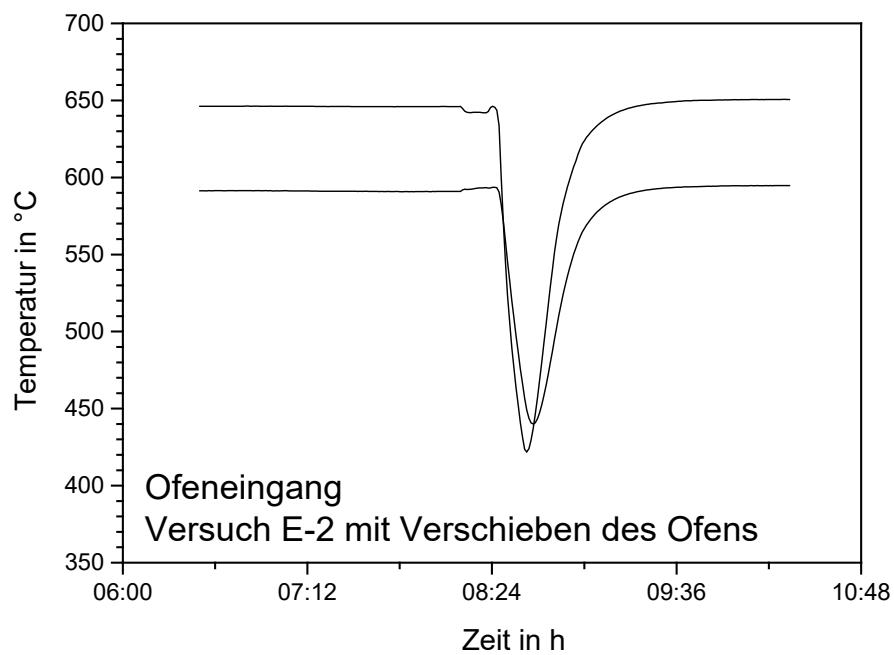
Abbildung 20: Temperaturverlauf an der Blindprobe während eines Zyklus oben im Abschnitt 1 des Versuches E, in dem der Ofen und die Vorheizstrecke bei jedem Zyklus abgeschaltet wurden, unten im Abschnitt 2, in dem bei jedem Zyklus der Ofen zusätzlich verschoben wurde.

Zur Verstärkung des Effekts, wurde im zweiten Abschnitt des Versuchs E beim Spülen mit Luft auch der Klapprohfen in Strömungsrichtung verschoben, um eine schnellere und stärkere Abkühlung der Proben im Ofeneingang zu erzielen. Wie den Temperaturmessungen in Abbildung 20 zu entnehmen ist, betrug der Temperaturabsenkung bei Versuch E 1 ca. 70 K mit 520 °C und bei E 2 ca. 200 K mit 400 °C als tiefste Temperatur.

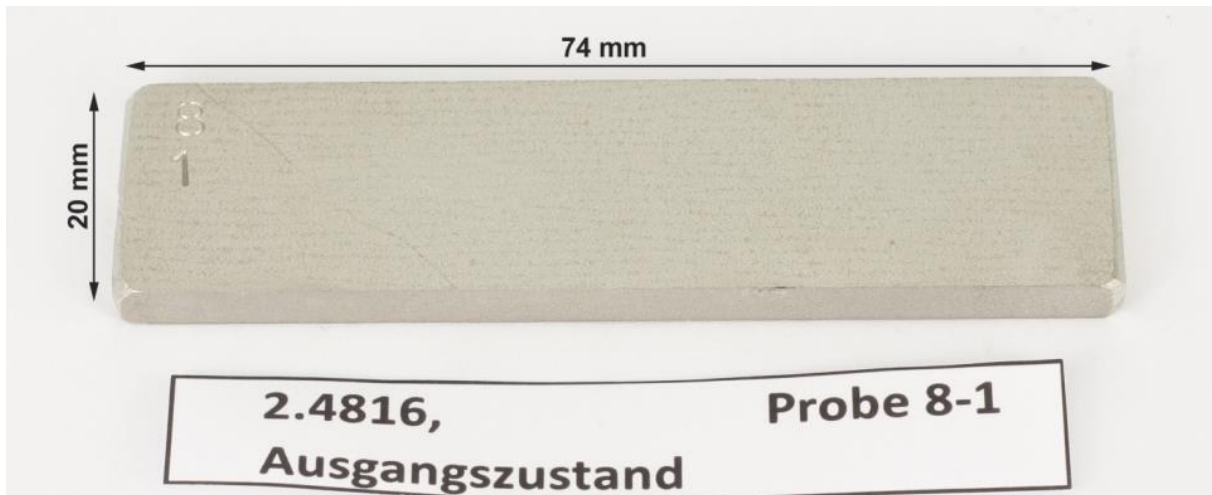
Abbildung 21: Fotografie der Probe 8-1 aus 2.4816, gebeizt, Ausgangszustand

Alle Proben wurden zunächst am OWI im Ausgangszustand fotografiert, vermessen und gewogen. Anhand der Fotos konnten so Oberflächenschäden im Lieferzustand festgehalten werden, wie in Abbildung 21 zu sehen. Bei Unsicherheiten in der Interpretation der Oberflächeneffekte nach der Exposition konnten die Makrobilder zur Klärung herangezogen werden, um festzustellen, ob echte Pits vorliegen oder es sich um eine Unregelmäßigkeit der Oberfläche aus dem Ausgangszustand handelt.

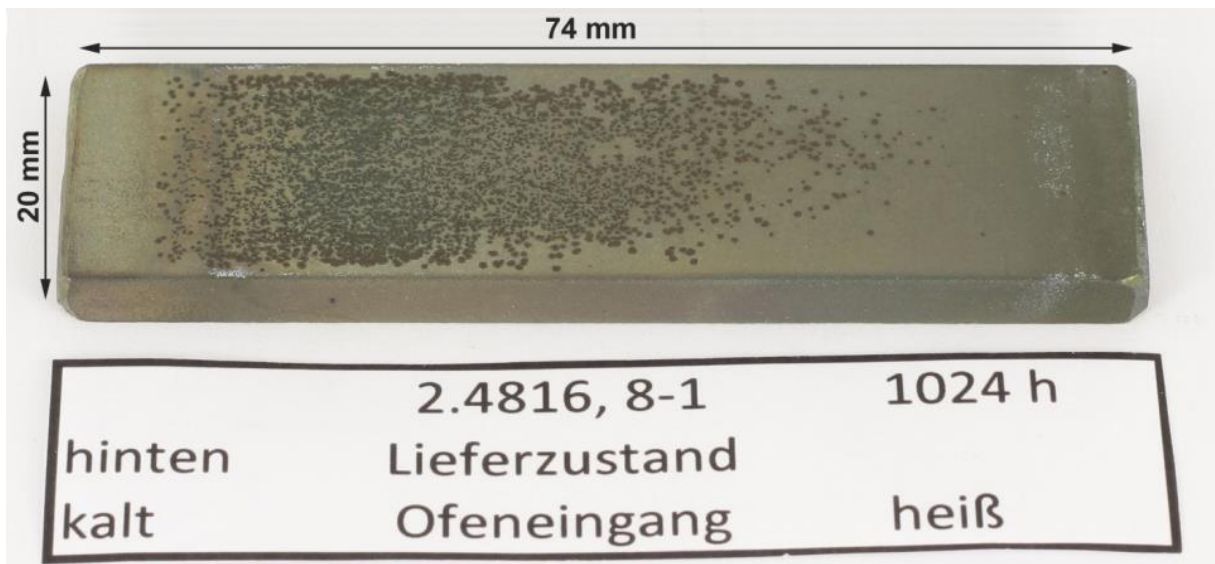
Abbildung 22: Fotografie der Probe 8-1 aus 2.4816, gebeizt, nach 1024 h Expositionszeit mit einem Metal-Dusting Schadensbild

Anfangs wurden die Versuche alle 1000 h für eine Sichtprobe unterbrochen und die Proben zur Dokumentation entnommen. Später wurden die Abstände kürzer gewählt, um flexibler Proben einsetzen und bei einer Metal-Dusting-Schädigung entnehmen zu können. Die am OWI durchgeführte Dokumentation bestand aus der Bestimmung der Massenänderung, der Makrodokumentation durch Fotos und lichtmikroskopische Untersuchungen, siehe beispielhaft Abbildung 22 und Abbildung 23.

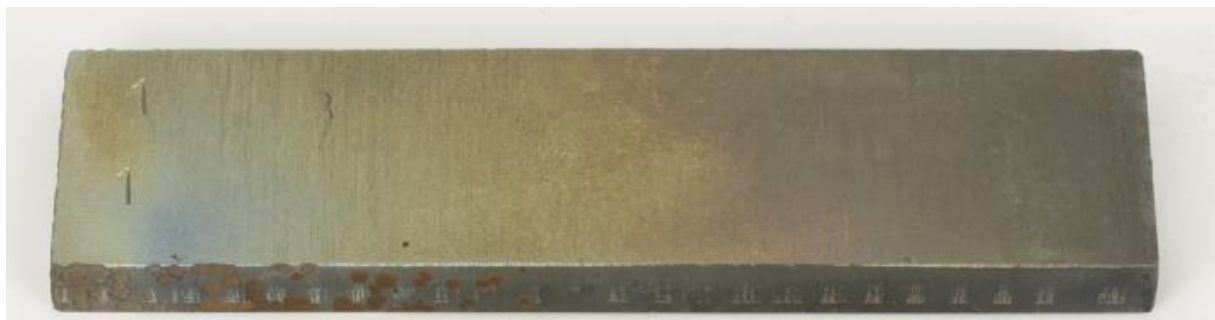
Abbildung 26: Beispiel für Kategorie „kein Angriff“: 2.4851, Probe 1-1: Lieferausführung (= mechanisch entzundert) nach 3003 h im Versuch A

- kein Angriff, Abbildung 26
- 1–5 Pits, Abbildung 27
- zahlreiche kleine Pits bis $\varnothing = 1$ mm oder mehr als 10 große Pits mit $\varnothing > 1$ mm, Abbildung 28 und Abbildung 29
- flächiger Angriff und/oder Pits sehr groß und tief, Abbildung 30

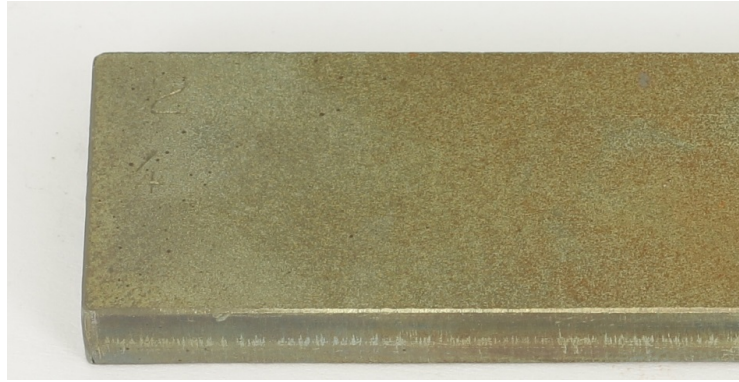
Abbildung 27: Beispiel für Kategorie „1-5 Pits“: 1.4828, Probe 2-4: Lieferausführung = (mechanisch entzündert) mit Beschichtung (200 nm) aus Al_2O_3 nach 991 h im Versuch E

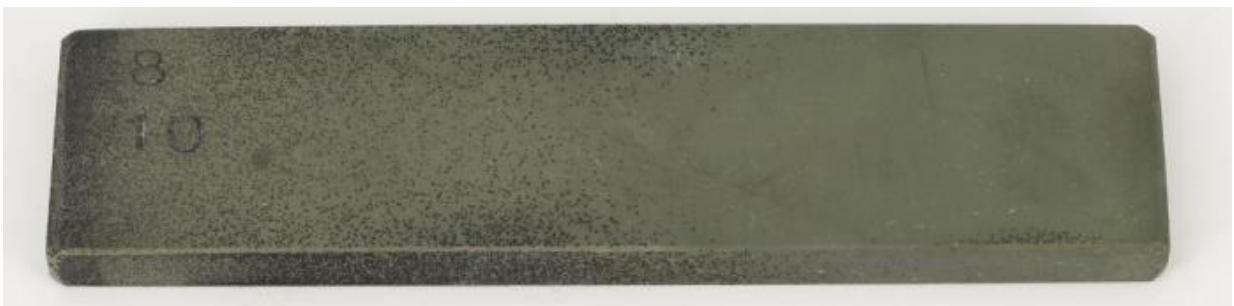
Abbildung 28: Beispiel für Kategorie „zahlreiche kleine Pits bis $\text{Ø}=1$ mm“: 2.4816, Probe 8-10: Oberfläche sandgestrahlt nach 637 h im Versuch B

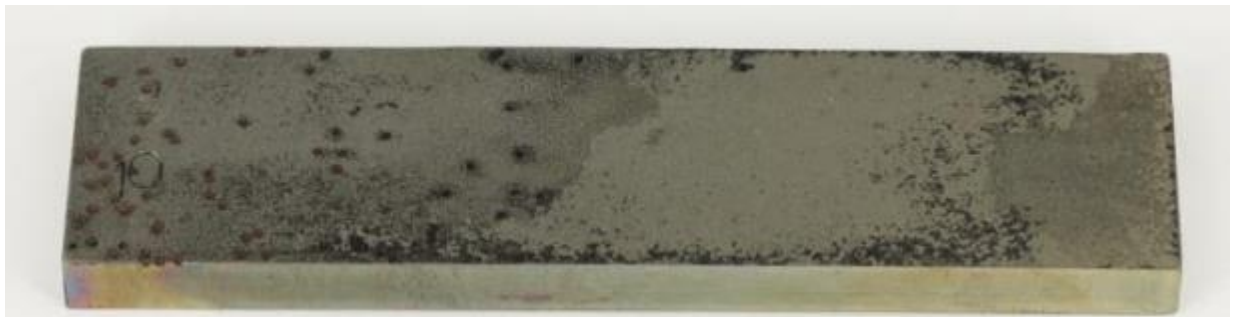
Abbildung 29: Beispiel für Kategorie „mehr als 10 große Pits mit $\text{Ø} > 1$ mm“: 1.4828, Probe 2-10: Lieferausführung (= mechanisch entzündert) mit 250 nm ZrO_2 -Beschichtung nach 1017 h im Versuch C (OWI)

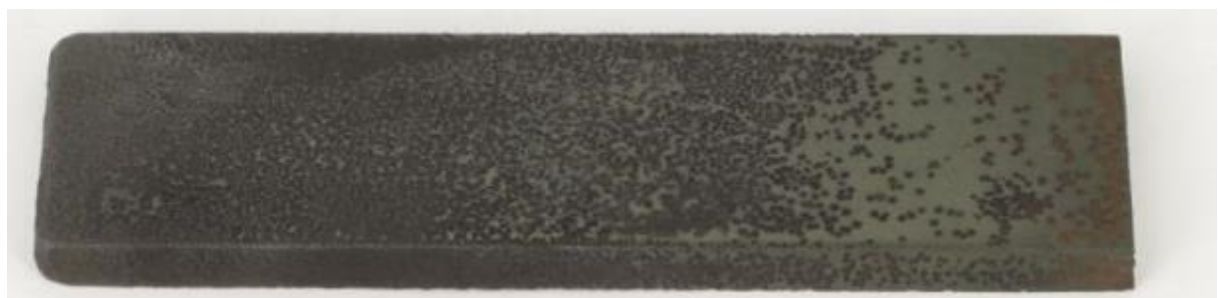
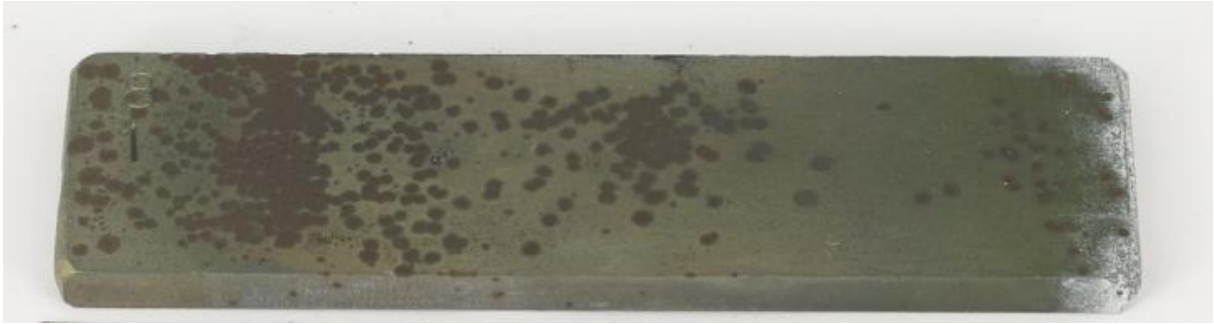
2.4816, Probe 8-2: Lieferausführung (= gebeizt) nach 3003 h im Versuch A

2.4816, Probe 8-1: Lieferausführung (= gebeizt) nach 3003 h im Versuch A

Abbildung 30: Beispiel für Kategorie „flächiger Angriff und/oder Pits sehr groß und tief“

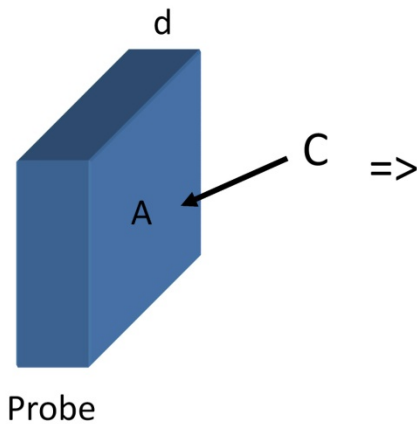
A) Vorgang beim Versuch

B) Messung

Abbildung 31: Vorgehensweise zur Berechnung des Kohlenstoffgehaltes der Werkstoffproben

A) Diffusion von Kohlenstoff in die Probe während des Versuches

Um die Kohlenstoffaufnahme der untersuchten Werkstoffe vergleichen zu können wurde nicht die Aufkohlungstiefe bestimmt, sondern durch Integration die gesamte Kohlenstoffmenge in der Einheit $\mu\text{g}/\text{cm}^2$. Abbildung 31 zeigt zur Verdeutlichung das Vorgehen zur Bestimmung des Kohlenstoffgehaltes. Die Formel 13 zeigt das Integral, welches verwendet wurde um die aufgenommene Kohlenstoffmenge zu berechnen.

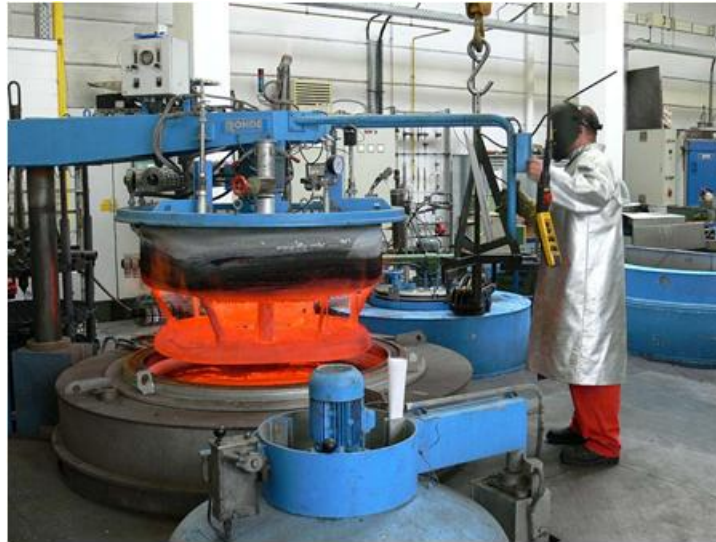
Abbildung 32: Schacht- bzw. Topföfen der Härterei Tandler, in dem die Feldversuche durchgeführt wurden

Für eine Überprüfung der Metal-Dusting-Ergebnisse aus den Laborversuchen wurden bei der Lohnhärterei Tandler in Bremen Feldversuche in einem Schachtofen unter realen industriellen Wärmebehandlungsbedingungen durchgeführt. In diesem Schachtofen werden ausschließlich Aufkohlungsprozesse gefahren. Abbildung 32 zeigt den Schachtofen mit geöffnetem Deckel.

In den Deckel des Schachtofens ist ein Leitzylinder mit Ventilator zur Umwälzung der Prozessgasatmosphäre integriert. Der Leitzylinder sorgt für die Homogenisierung der Temperaturen und der Atmosphäre über die gesamte Charge. Der Ofendeckel schließt während der Wärmebehandlung die Ofenretorte gasdicht ab. Ofendeckel und Retorte werden in der Regel aus 1.4841 (X15CrNiSi25-21) in der nicht entzündeten Ausführung gefertigt. Die Härterei Tandler betreibt diese Schachtöfen im Schichtbetrieb, so dass die Öfen 24 Stunden an 7 Tagen in der Woche durchgehend laufen, bzw. auf Temperatur gehalten werden. Die Standzeit eines Ofens beträgt ca. 2-3 Jahre, danach müssen Retorte und Deckel erneuert bzw. wiederaufbereitet werden. Das Schadensbild, beim Ausfall der Schachtöfen ist meist Lochfraß am oberen Rand der Retorte und im Bereich des Leitzylinders. Als Hauptschädigungsmechanismus wird Metal-Dusting vermutet. Die Feldversuche sollen diese Vermutung überprüfen. Zu Beginn der Feldversuche war der Ofendeckel bereits ca. eineinhalb Jahre im Einsatz. Der Ofen zeigte nur eine leichte thermisch bedingte Verzunderung im Bereich der Deckelaußenwand, so dass ein einwandfreier Betrieb des Schachtofens gewährleistet war.

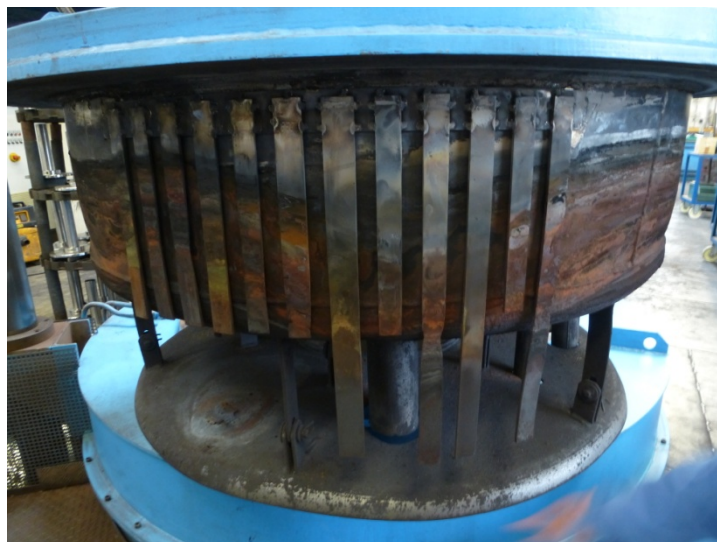
Abbildung 34: Anbringung der Proben an der Position 1 am Deckel des Schachtofens (hier nach ca. 3000 h Einsatz) (IWT)

Die Proben wurden in zwei Gruppen aufgeteilt, weil aus bautechnischen Gründen nicht alle Proben nebeneinander an der Deckelaußenwand angebracht werden konnten. Abbildung 34 zeigt eine Gruppe am Ofendeckel. In Abbildung 35 ist dargestellt, wie die Proben in den Gruppen aufgereiht waren. Gleiche Oberflächenzustände wurden direkt nebeneinander angeordnet, so dass auftretende Unregelmäßigkeiten in der Ofenatmosphäre, die in den Randzonen im Ofenraum auftreten können, keinen großen Einfluss haben bei der Auswertung und dem Vergleich der unterschiedlichen Werkstoffe mit gleichem Oberflächenzustand.

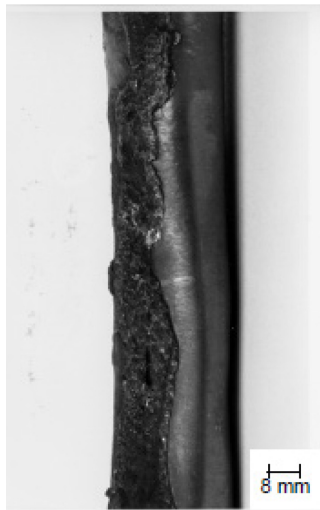
Kopfbereich

Deformationsbereich

Rohrquerschnitt

Abbildung 39: Metal-Dusting-Schadensfall: Sauerstoffsonden-Schutzrohr aus 2.4816 (Alloy 600)

Bei einem weiteren industriellen Schadensfall handelt es sich um ein Sauerstoffsonden-Schutzrohr aus 2.4816 (Alloy 600), das in einer thermochemischen Wärmebehandlungsanlage für eine Sauerstoffsonde eingesetzt wurde. Abbildung 39 zeigt die Dokumentation des Schadensfalles.

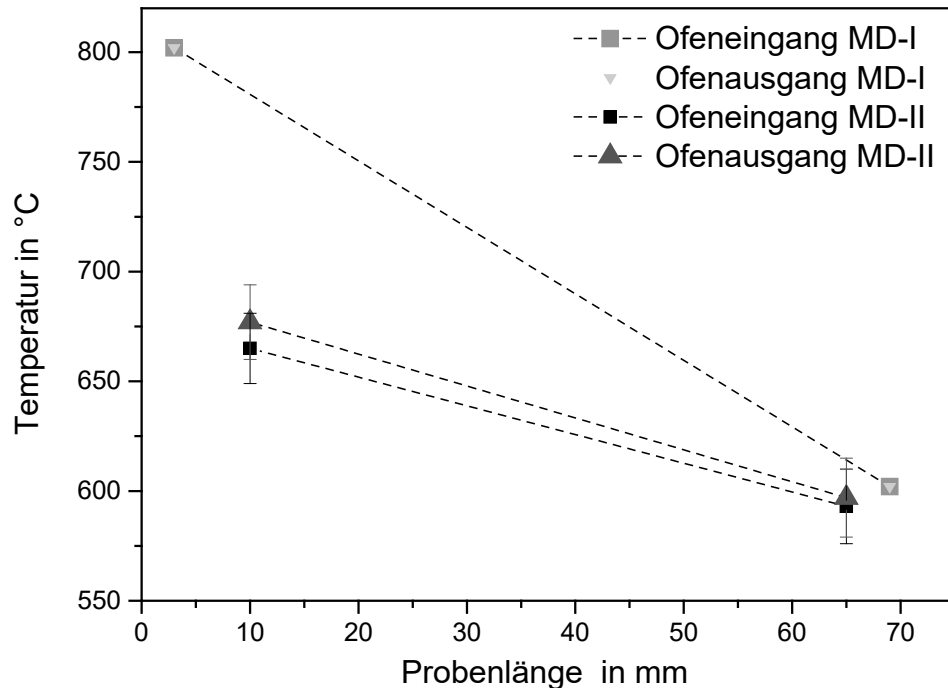
Abbildung 41: Temperaturen exemplarisch gemessen auf einer Probenposition an einer Blindprobe: einmalig gemessene Temperaturen im Vorversuch MD-I und Mittelwerte über alle Versuche im Hauptversuchsfeld MD-II

Abbildung 41 zeigt die gemessenen mittleren Temperaturen im Vergleich zu den Temperaturen in vorigen Versuchen (MD-I). Während bei den Vorversuchen auf den Proben nur schmale Bereiche vom Metal-Dusting-Angriff betroffen waren, konnte mit dem flacheren Temperaturprofil ein Angriff über der gesamten Probenoberfläche während der Hauptversuche (MD II) erreicht werden. Die verwendete Gaszusammensetzung sind bei beiden Untersuchungen (MD I und MD II) identisch.

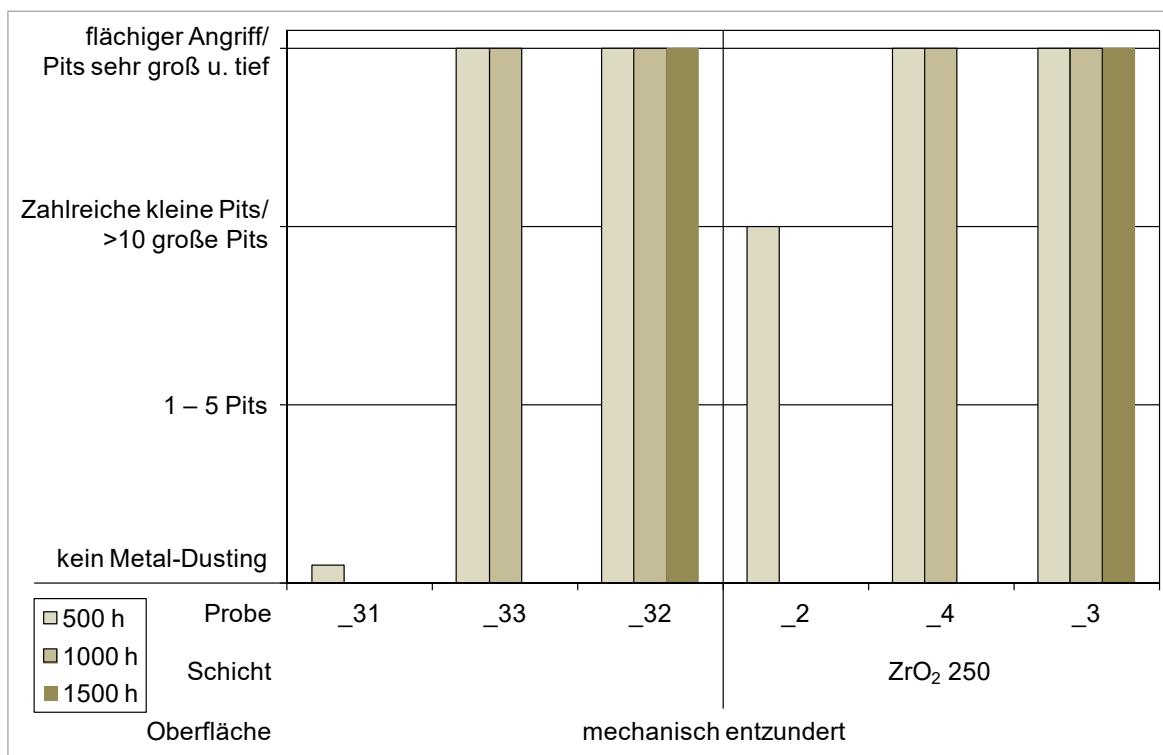
Abbildung 50: In MD-I Versuchen beobachteter Korrosionsangriff bei den Proben aus dem Werkstoff 1.4864

Dieser Werkstoff hatte in den Voruntersuchungen MD-I eine hohe Anfälligkeit gegen Metal-Dusting-Schäden gezeigt, siehe Abbildung 50. Es wurde in den Versuchen 0 und A je nur eine Probe exponiert. In den weiteren Versuchen wurden dann noch Proben mit geschliffener und gefräster Oberfläche und eine beschichtete Probe getestet, Abbildung 51. Insgesamt war die Häufigkeit des Angriffs gegenüber den Voruntersuchungen MD-I reduziert, die Stärke des Angriffs aber vergleichbar (überwiegend höchste Kategorie). Auffällig ist, dass bei der mechanisch entzunderten Lieferausführung eine Probe auch nach 3000 h Expositionszeit noch nicht angegriffen war. Die Messungen der Pit-Tiefe ergab generell in den Voruntersuchungen größere Werte als in den Hauptuntersuchungen, siehe Abbildung 52.

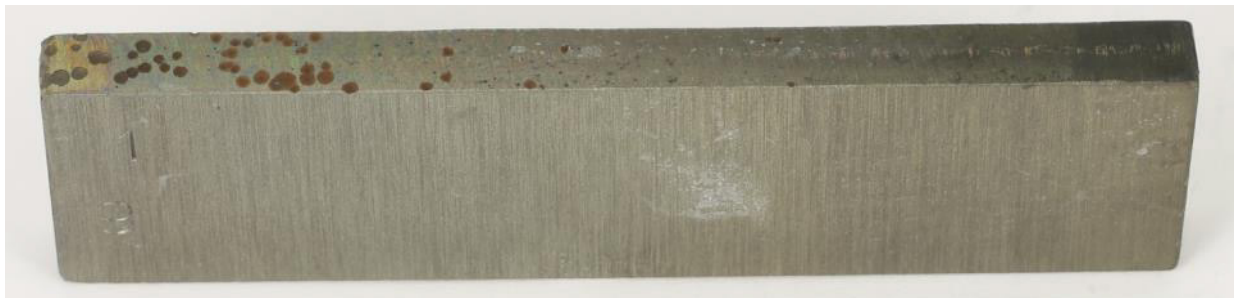
Abbildung 57: MD-Angriff auf der Schnittfläche einer mit Laserstrahlschneiden gefertigten Probe des Bleches aus dem Werkstoff 2.4851 nach 3003 h Exposition im Versuch A

Bei dem Blech aus dem Werkstoff 2.4851 ist ein Einfluss der Methode des Heraustrennens bei der Probenpräparation auf die Metal-Dusting-Beständigkeit festzustellen. Bei diesem Werkstoff wurden die Proben durch Laserstrahlschneiden gefertigt. Die schmalen Seiten (Schnittkanten) wurden auffällig häufig und dann heftig durch MD angegriffen. Ein Beispiel zeigt die Abbildung 57. Im Versuch C wurden daher von 2.4851 Proben ohne Bearbeitung der Schnittflächen und Proben, bei denen die Schnittflächen durch Fräsen überarbeitet waren, exponiert. Während bei den gefrästen Flächen kein Metal-Dusting-Angriff auftrat, war dies bei den nicht überarbeiteten Seiten der Fall, wie die Abbildung 58 beispielhaft zeigt.

Ein Metal-Dusting-Angriff auf den Schnittkanten wurde mit einer Häufigkeit von $3/7$ bei den nicht beschichteten und $1/4$ bei den beschichteten Proben beobachtet.

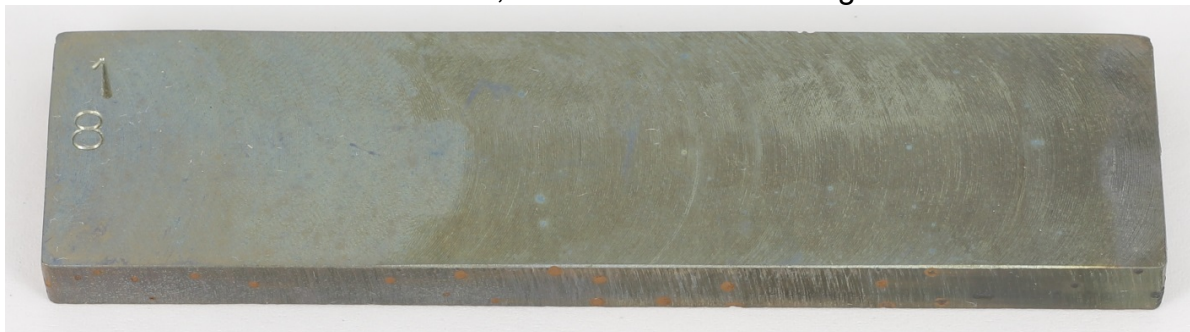
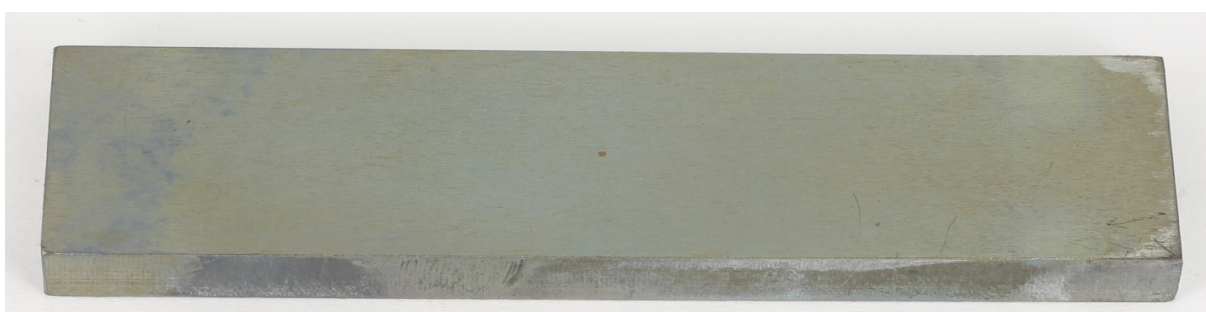
Probe 1-8 nach Versuch C, Kohlenstoffabscheidung noch nicht entfernt

Probe 1-8 nach Versuch C, Kohlenstoffabscheidung oxidativ entfernt

Probe 1-2 nach Versuch C, Kohlenstoffabscheidung noch nicht entfernt

Probe 1-2 nach Versuch C, Kohlenstoffabscheidung oxidativ entfernt

Abbildung 58: Mit Laserstrahlschneiden aus dem Blech herausgetrennte Probe 1-8 aus dem Werkstoff 2.4851 und unten Probe 1-2, deren Schnittflächen nach dem Laserstrahlschneiden durch Fräsen überarbeitet wurden, nach 1017 h Exposition im Versuch C.

Bei dem Blech aus dem Werkstoff 2.4851 ist außerdem ein Einfluss der Methode des Heraustrennens bei der Probenpräparation auf die Metal-Dusting-Beständigkeit festzustellen. Bei diesem Werkstoff wurden die Proben durch Laserstrahlschneiden gefertigt. Die schmalen Seiten (Schnittkanten) wurden auffällig häufig und dann heftig durch Metal-Dusting angegriffen. Dies bedeutet, dass der zu hohe Wärmeeintrag beim Laserschneiden die Beständigkeit des Werkstoffes herabsetzt (Abbildung 57). Ein Abtrag dieser Schnittkanten durch Fräsen bewirkte, dass diese nachbehandelten Flächen kein Metal-Dusting in den Laborversuchen zeigten (Abbildung 58). Das bedeutet, durch Entfernung der geschädigten Oberfläche konnte die ursprüngliche Beständigkeit gegenüber Hochtemperaturkorrosion wieder hergestellt werden.

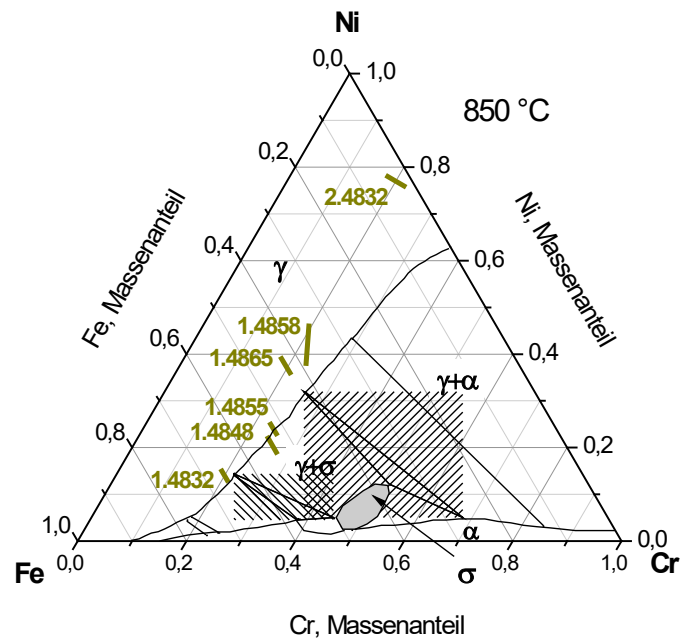
(a)

(b)

Abbildung 84: Hitzebeständige Knetlegierungen (a) und Gusslegierungen (b) des Ofenbaus im Phasendiagramm des Dreistoffsystems Fe-Ni-Cr

Von den in der vorliegenden Arbeit untersuchten Hochtemperaturlegierungen sind besonders die Werkstoffe 1.4841, 1.4848 und 1.4855 von einer Bildung der Sigma-Phasen-Ausscheidung und dem damit verbundenen Zähigkeitsabfall gefährdet. Diese Schlussfolgerung bezieht sich auf die Arbeiten von Morley et al. Die Abbildung 84 zeigt einen isothermen Schnitt des Dreistoffsystems Fe-Cr-Ni für 850 °C, in dem typische Ofenbauwerkstoffe entsprechend ihrem Cr- und Ni-Gehalt eingetragen sind. Legierungen mit ähnlichen Zusammensetzungen wurden unter Variation des Kohlenstoff-, Silizium- und Mangan-Gehaltes von *Morley et al.* [Morley 52] untersucht. Die Legierungen sind bei 1150 °C austenitisch (γ -Phase). Zwischen 925 °C und 1100 °C werden Chromkarbide ausgeschieden und bei Temperaturen unter 1000 °C auch die Sigma-Phase. Die Autoren bestimmten die Zusammensetzung der Sigma-Phase zu 42 Masse-% Chrom, 10 Masse-% Ni, 3 Masse-% Si und 35 Masse-% Fe.

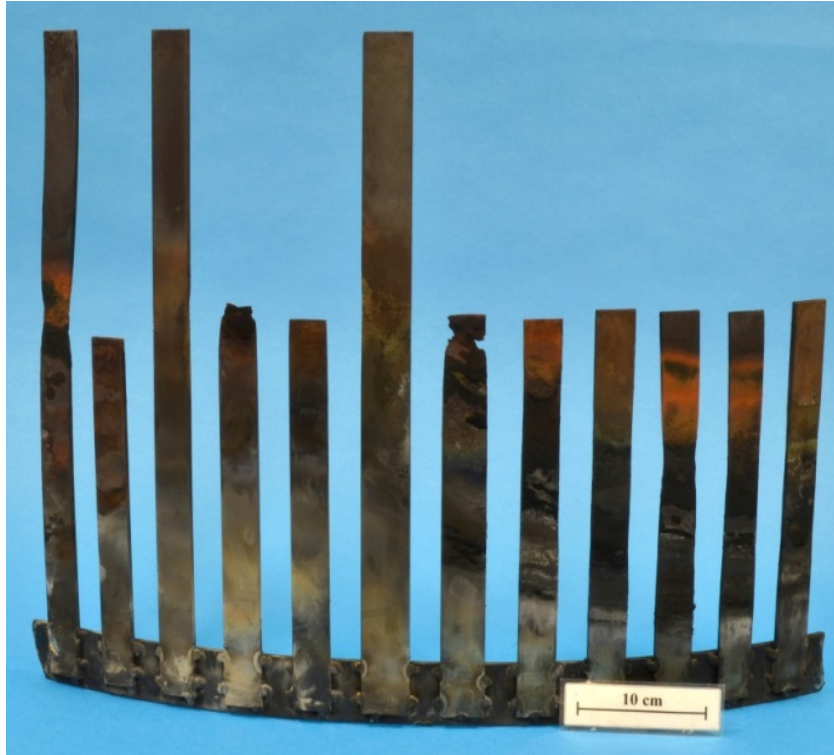
Der Feldversuch wurde nach 137 Tagen beendet, an allen exponierten Proben war deutlich eine Schädigung zu erkennen. Abbildung 86 zeigt die entnommenen Proben am gebogenen Befestigungsstreifen.

Abbildung 86: Befestigungsstreifen mit Proben nach dem Entnehmen aus dem Schachtofen nach 137 Tagen

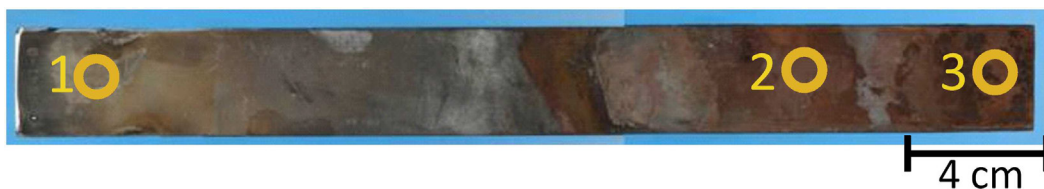
Abbildung 107 zeigt die sandgestrahlte 1.4841-Probe. Die markierten Stellen zeigen die GDOES-Messstellen. In den Abbildung 108 bis 100 die jeweiligen GDOES-Tiefenverläufe dargestellt.

Abbildung 107: Werkstoff 1.4841 mit sandgestrahlter Oberfläche, Die nummerierten Markierungen zeigen die mit GDOES untersuchten Stellen. Die rechte Seite der Probe hat während des Feldversuches nach unten zum Retortenboden gezeigt.

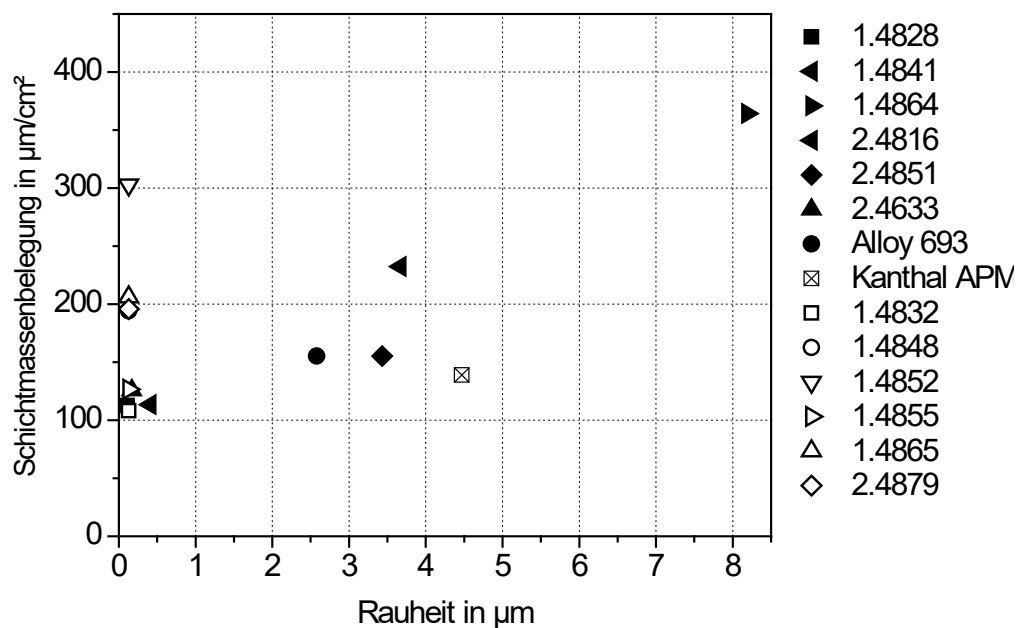
Die Sol-Gel-Schichten wurden auf teilweise sehr unterschiedliche Probenoberflächen (Tabelle 8) mit unterschiedlicher Rauheit (Tabelle 7) aufgebracht. In Abbildung 133 ist die Schichtmassenbelegung gegen die jeweilige Probenrauheit aufgetragen. Es ist zu erkennen, dass die Schichtmassenbelegung mit zunehmender Rauheit der Werkstoffproben ansteigt. Die unterschiedliche Rauheit der Werkstoffproben kommt durch die unterschiedlichen Oberflächenzustände zu Stande. Die Berechnung der Schichtdicke aus dieser gemessenen Schichtmassenbelegung ist nur für polierte Proben mit $R_a < 0,2 \mu\text{m}$ sinnvoll. Die Massenbelegung von $150 \mu\text{g}/\text{cm}^2$ entspricht einer Gesamtschichtdicke von ca. $0,26 \mu\text{m}$.

Abbildung 133: Einfluss der Rauheit der Werkstoffproben auf die abgeschiedene Schichtmassenbelegung für eine zweilagige ZrO₂-Schicht

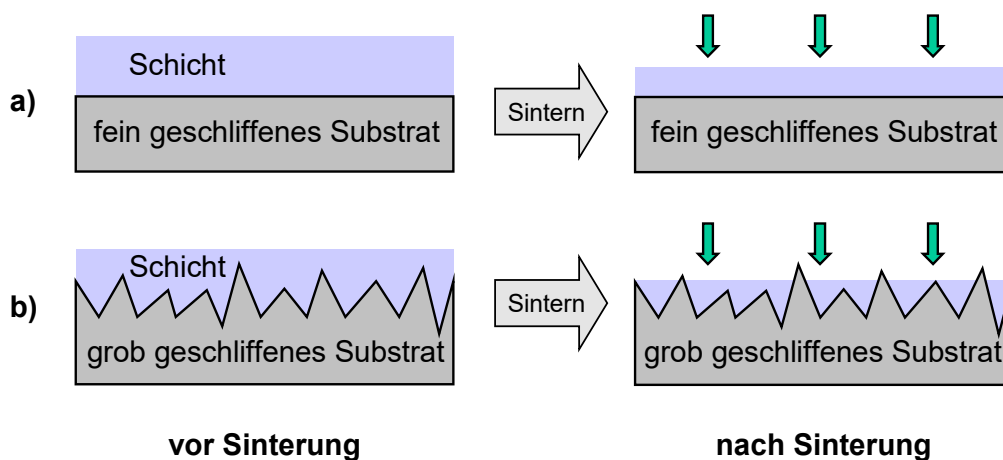
Abbildung 134: Zur Erklärung der Topographieabhängigkeit der Rissentstehung

Mit sehr dünnen Schichten wird bereits eine ausreichende Sperrwirkung erreicht, jedoch nur dann, wenn diese den Aufkohlungsprozess rissfrei überstehen. Eine Erhöhung der Schichtdicke bzw. -massenbelegung von Sol-Gel-Schichten auf rauen Oberflächen zeigt eine verringerte Rissbildungsneigung mit zunehmender Schichtdicke. Ein ähnliches Verhalten wird auch bei der Abscheidung auf fein geschliffenem Untergrund beobachtet, bei der mit Überschreitung einer Schichtmassenbelegung von $70 \mu\text{g}/\text{cm}^2$ die Schichten rissfrei bleiben. Offensichtlich existiert eine minimale Schichtmassenbelegung, die überschritten werden muss, um nach dem Einbrennen eine rissfreie Beschichtung zu erhalten. Diese kritische Massenbelegung ist topographieabhängig und liegt bei fein geschliffener Substratoberfläche bei etwa $70 \mu\text{g}/\text{cm}^2$, bei grob geschliffenen oberhalb von $160 \mu\text{g}/\text{cm}^2$. Die beobachtete Topographieabhängigkeit deutet darauf hin, dass die Sol-Gel-Schichten die Substratrauhigkeit hinreichend überdecken muss. Da es beim Sintern zu einer Abnahme der Schichtdicke kommt, kann es bei dünnen Schichten aufgrund der Kerbwirkung zur Rissbildung an den Schleifriefen kommen. Während bei glatten Oberflächen – wie in Abbildung 134 veranschaulicht – bei geringen Schichtdicken auch nach der Sinterung noch eine hinreichende Überdeckung vorliegt, kann bei rauen Oberflächen die Schichtdicke so weit abnehmen, dass an Substraterhebungen die Rissbildung eingeleitet wird.

Die Existenz einer topographiebedingten minimalen Schichtmassenbelegung ist gegenläufig zur kritischen Schichtmassenbelegung, mit deren Überschreiten es beim Einbrennen zur Rissbildung kommt. Sie ist weitgehend topographieunabhängig.

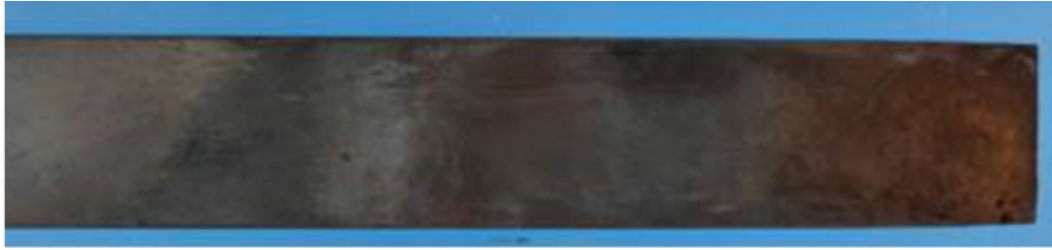
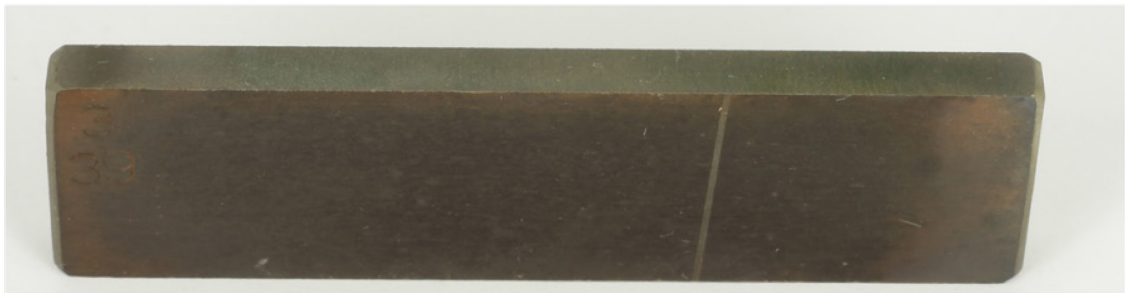
Abbildung 136: Makroaufnahmen der mechanisch entzunderten Oberfläche der Probe aus dem Blech des Werkstoffs 1.4841
von oben nach unten:
- nach 2022 h Exposition im Feldversuch
- nach 2000 h Exposition im Versuch B und D (im Versuch abgeschiedener Kohlenstoff wurde nicht oxidativ entfernt)
- nach 1991 h Exposition im Versuch D und E (im Versuch abgeschiedener Kohlenstoff wurde oxidativ entfernt)

Vergleichbare Proben der Werkstoffe aus den Labor- und Feldversuchen sind in den Abbildungen Abbildung 135 bis Abbildung 137 gegenübergestellt. Insbesondere fällt eine Rotfärbung der Oberfläche bei den Proben aus dem Feldversuch auf. Bei den Proben der Werkstoffe 1.4828 und 1.4841 hat sich im Versuch E die Oberfläche merklich rötlich gefärbt. Dies ist aber noch nicht vergleichbar mit dem Erscheinungsbild der Probe aus dem Feldversuch. Es folgt, dass im Laborversuch der zyklische Kontakt mit Luft und die wiederholte Abkühlung nicht die ursächlichen Bedingungen für die starke Korrosion der Proben im Feldversuch sind.
